Eixo Temático ET-01-010 - Gestão Ambiental

DRENAGEM URBANA DA RUA PERCÍLIO SANTANA NO MUNICÍPIO DE FORMOSA DO RIO PRETO-BA

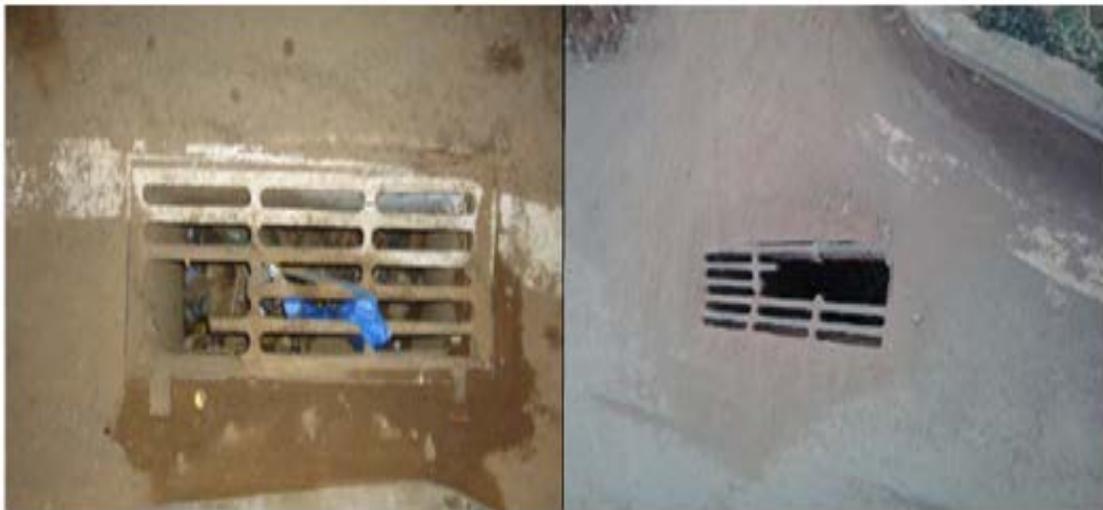
Durante o estudo foram identificadas ligações irregulares de esgoto resultante de atividades domésticas na rede de drenagem, podendo ocasionar aparência visual desagradável, odor e favorecer a proliferação de vetores. Os componentes do sistema de drenagem da rua em estudo se encontravam em bom estado de conservação, onde apenas duas bocas de lobo estavam danificadas (Figura 4).

Figura 4. Bocas de lobo danificadas. Fonte: Levantamento de campo, 2015.

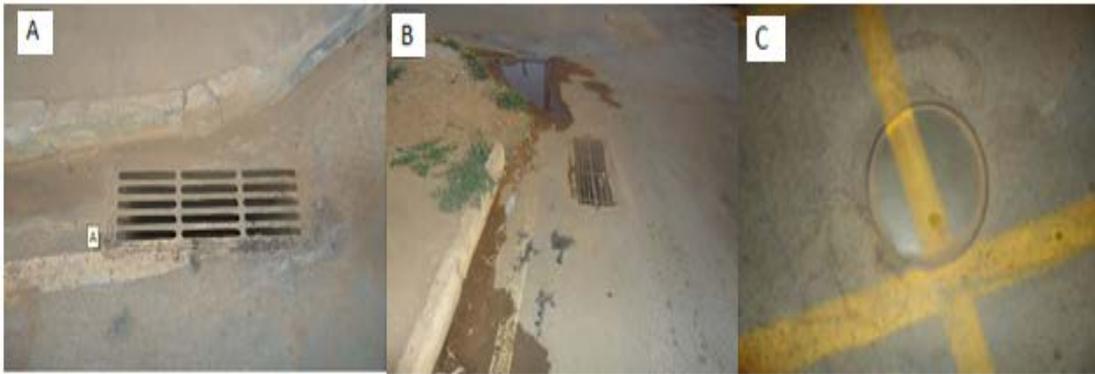
As bocas de lobo identificadas na área de estudo são todas com grelha sem depressão (Figura 5), constituídas de barras transversais. Observa-se ainda que em alguns casos as bocas de lobo foram instaladas inadequadamente, ficando distante da sarjeta, dificultando a captação da água escoada. Durante o percurso de aproximadamente 480 m da área estudada contemplada com serviço de drenagem urbana foram identificados cinco poços de visita entendendo estes serem suficientes para o percurso supracitado.

Figura 5. Boca de lobo com grelha sem depressão (A). Boca de lobo com grelha distante da sarjeta (B). Identificação do poço de visita (C). Fonte: Levantamento de campo, 2015.

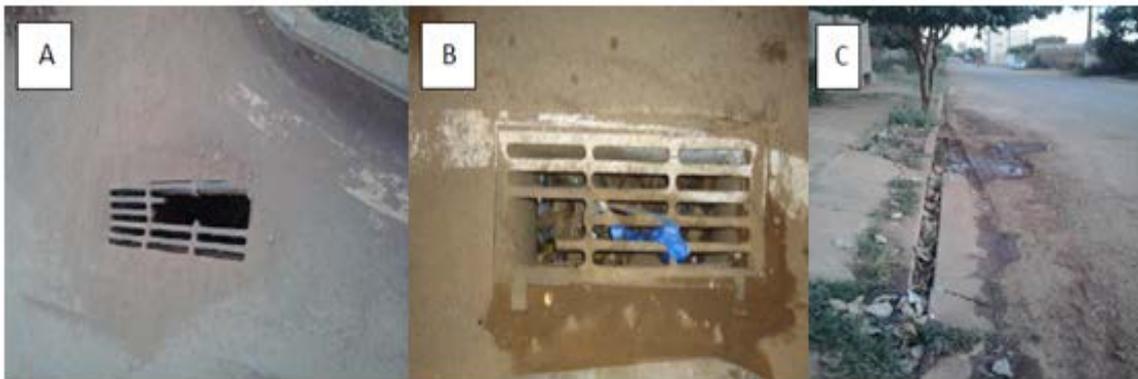
Figura 6. Grelha danificada (A), Acúmulo de resíduos sólidos na boca de lobo (B), Obstrução de sarjeta por folhagem (C). Fonte: Levantamento de campo, 2015.

Observou-se falha na limpeza e manutenção dos componentes do sistema drenagem, tendo em vista a obstrução das sarjetas por folhagem, material terroso e acúmulo de resíduos sólidos nas bocas de lobo e a presença de grelhas danificadas (Figura 6).
