Eixo Temático ET-04-005 - Recuperação de Áreas Degradadas

RECUPERAÇÃO DE ÁREA DEGRADADA NA MICROBACIA DO RIO PITIMBU, BR -101/RN¹

¹Realizado em parceria com o Departamento Nacional de Infraestrutura de Transportes - DNIT, a Gestora Ambiental - Consórcio Skill-STE e a construtora Consórcio Natal Parnamirim.

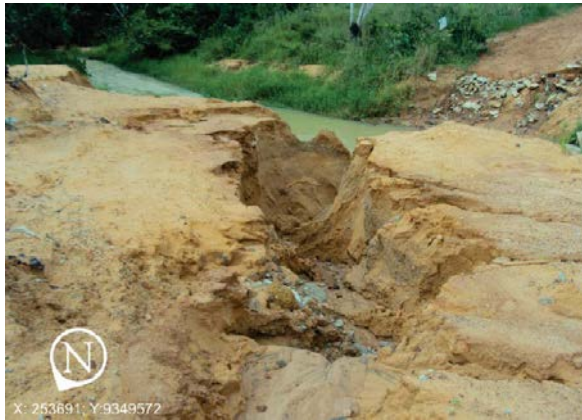
Rio Pitimbu: encontrava-se bastante assoreado em função da grande quantidade de sedimentos carregados para o interior de seu leito, decorrentes da ação de fortes chuvas sobre o aterro localizado paralelamente à pista esquerda (sentido Parnamirim – Natal), bem como estava desprovido de mata ciliar em sua margem esquerda, o que ocasionou a diminuição gradativa na profundidade do rio, o estreitamento da largura entre as margens do ponto de maior dimensão, o aterramento da porção de mata ciliar situada nas proximidades da margem esquerda e a obstrução da seção do bueiro, vista claramente à jusante (Figuras 2 e 3).

Figura 2: processo erosivo na margem esquerda do Rio Pitimbu (07/05/2011)

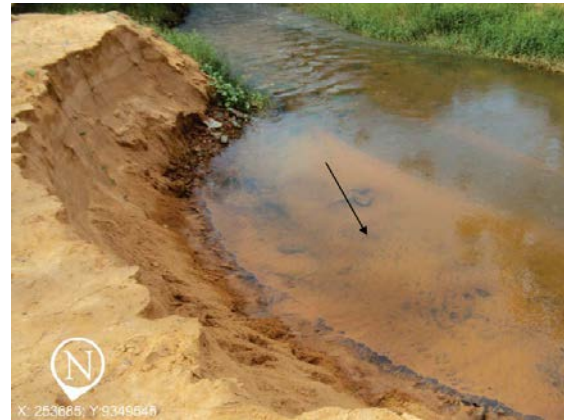
Figura 3: processo erosivo e assoreamento na margem esquerda do Rio Pitimbu (13/05/2011)

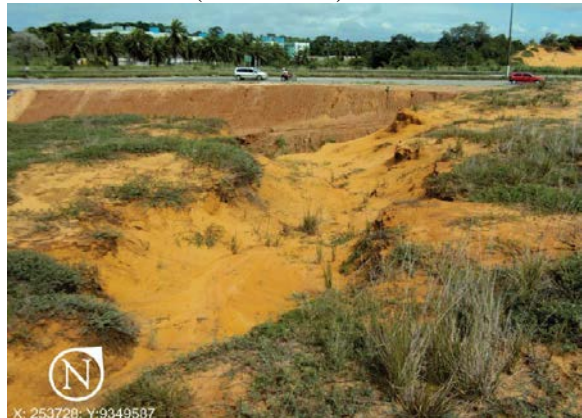
Área de Dunas: apesar da aparente estabilidade, alguns processos erosivos foram observados sobre o início do platô, afetando parte da crista dunar (Figura 4).

Figura 4: Início de voçoroca em formação dunar (07/05/2011)

O sistema de dunas localizado na área da intervenção foi protegido através do emprego de estruturas denominadas geocélulas, desenvolvidas pela BIOENGENHARIA para a contenção de taludes, encostas, dunas e demais corpos físicos sujeitos a instabilidades que ocasionem desmoronamentos e abatimentos verticais do maciço (Figura 7). Em seguida, realizou-se a revegetação com espécies herbáceas pioneiras e posterior recobrimento final com biomanta antierosiva, confeccionada em fibra de coco, 100% biodegradável – o que contribuiu para o desenvolvimento vegetal das plantas, controle erosivo e retenção de umidade no solo.

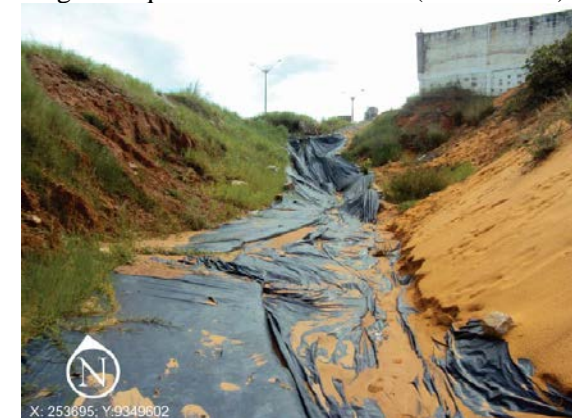
Áreas sem Cobertura Vegetal: as áreas que se apresentavam desprovidas de cobertura vegetal correspondem ao platô inserido entre o talude de aterro, adjacente ao pavimento da Rodovia BR-101, e o sistema dunar localizado em frente ao referido aterro (Figura 5).

Figura 5: Área intensamente assoreada próxima ao leito do rio Pitimbu (07/05/2011)

Essa etapa do serviço foi realizada por meio de dragagem de sucção, com o uso de draga tipo boia, equipada com bomba de sucção, com tubulação de entrada e saída – sendo a última o recalque utilizado para a destinação final. Esse equipamento ficou posicionado sobre o eixo do rio, iniciando o percurso de trabalho a 100 metros a partir do bueiro (trecho de maior assoreamento), em sentido contrário ao curso do rio - de Leste (E) para Oeste (W). O referido sistema evita submersão, mesmo quando exposto a chuvas constantes. O procedimento foi realizado anteriormente ao período da estiagem. Cumpre destacar que esse procedimento tem a função de evitar o surgimento de possíveis impactos à margem esquerda, a exemplo de compactações e solapamentos do talude – dada a fragilidade do solo no local.

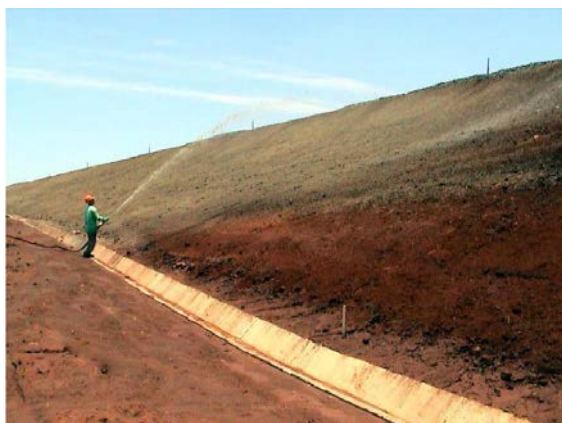
Figura 6: Hidrossemeadura sobre biomanta em talude de aterro (20/05/2011)

Após esse procedimento, foi executado o recobrimento dos taludes, no sentido da crista à base, com malha de biomanta antierosiva de fibra de coco, grampeada no solo em espaçamentos mínimos de 40,0 cm, por meio de grampos de ferro ou aço – o que responde pela ancoragem das sementes sobre a área dos taludes, além de favorecer a retenção de umidade sobre a camada hidrossemeada, fundamental à germinação das sementes, conforme consta na NORMA DNIT 074/2006 – ES.

Em seguida foi executada a hidrossemeadura espessa, cujo procedimento se fundamenta na aplicação via jateamento de uma mistura submetida à constante agitação mecânica em caminhão tanque, contendo sementes de espécies vegetais de gramíneas e leguminosas, além de fertilizantes, adesivos e mulching sobre a superfície dos taludes objeto da recuperação (Figura 6).

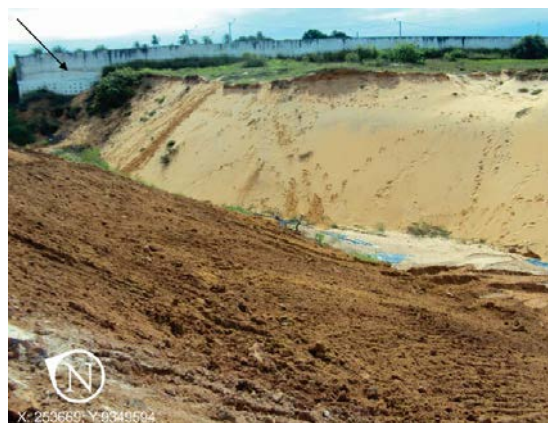
Figura 7: Formação dunar, a ser protegida com GEOCÉLULA, e ao fundo condomínio sobre a APP (20/05/2011)

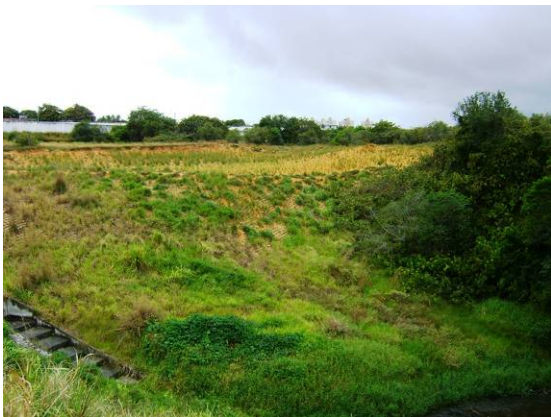
Figura 9.Contenção do banco arenoso com geocélulas. Coord. UTM SAD69 SB25 253648/9349524 (26/09/2017)

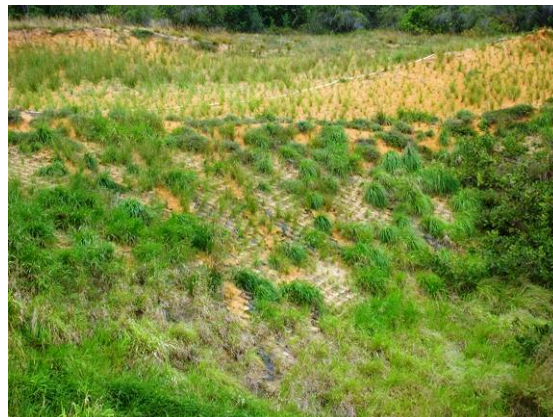
Figura 10.Geocélulas de proteção no banco arenoso foram recuperadas. Coord. UTM SAD69 SB25 253648/9349524 (26/09/2017)

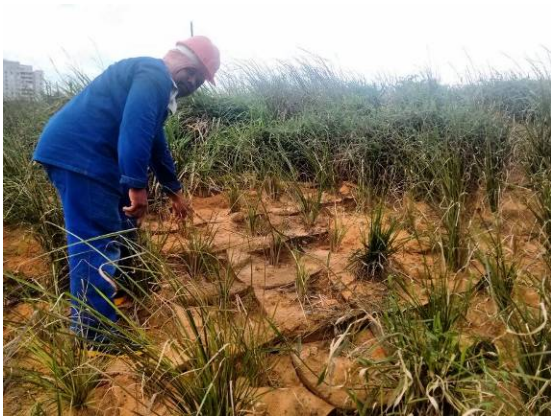
Figura 11.Plantio na área das geocélulas. Coord. UTM SAD69 SB25 253648/9349524 (14/09/2017)

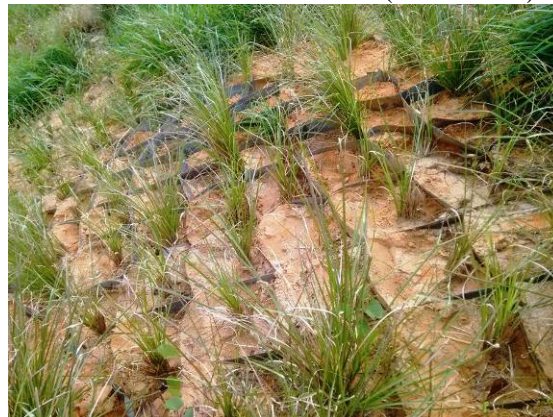
Figura 12.Vegetação existente nas geocélulas. Coord. UTM SAD69 SB25 253648/9349524 (14/09/2017)

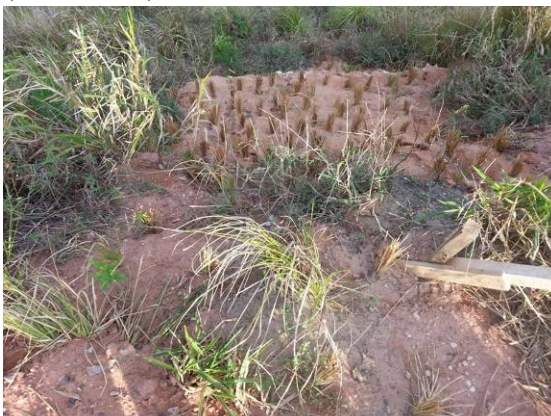
Figura 13.Plantio realizado no talude de aterro junto à via marginal esquerda. Coord. UTM SAD69 SB25 253648/9349524 (28/09/2017)

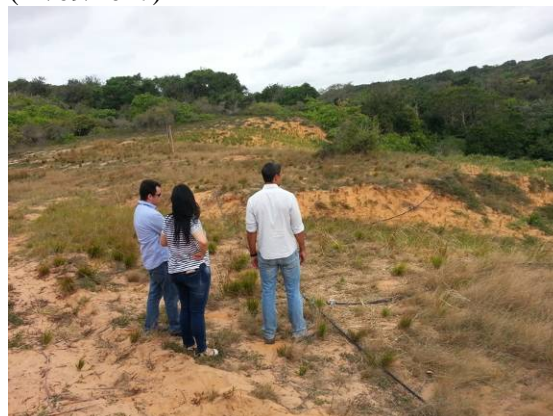
Figura 14.Vistoria na área plantada juntamente com o DNIT e Consórcio Natal Parnamirim, no entorno do Rio Pitimbu. Coord. UTM SAD69 SB25 253648/9349524 (28/09/2017)

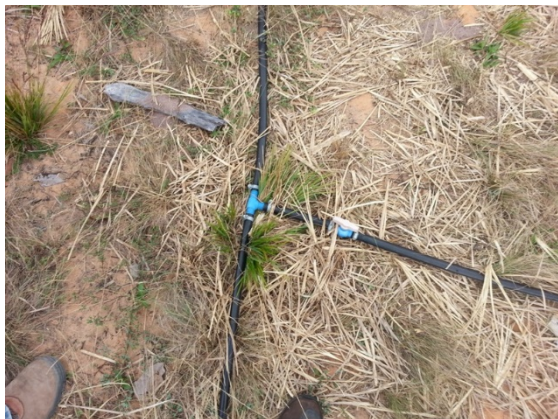
Figura 15. Sistema de irrigação instalado na área do plantio vegetal. Coord. UTM SAD69 SB25 253648/9349524 (28/09/2017)

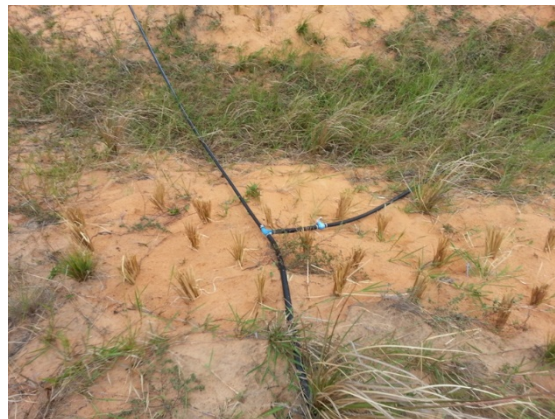
Figura 16. Irrigação instalada pelo Consórcio Natal Parnamirim no entorno do Rio Pitimbu. Coord. UTM SAD69 SB25 253648/9349524 (28/09/2017)
