Eixo Temático ET-05-004 - Recursos Hídricos

DIAGNÓSTICO AMBIENTAL DO RIO IMBASSAÍ NA CIDADE DE DIAS D'ÁVILA - BAHIA

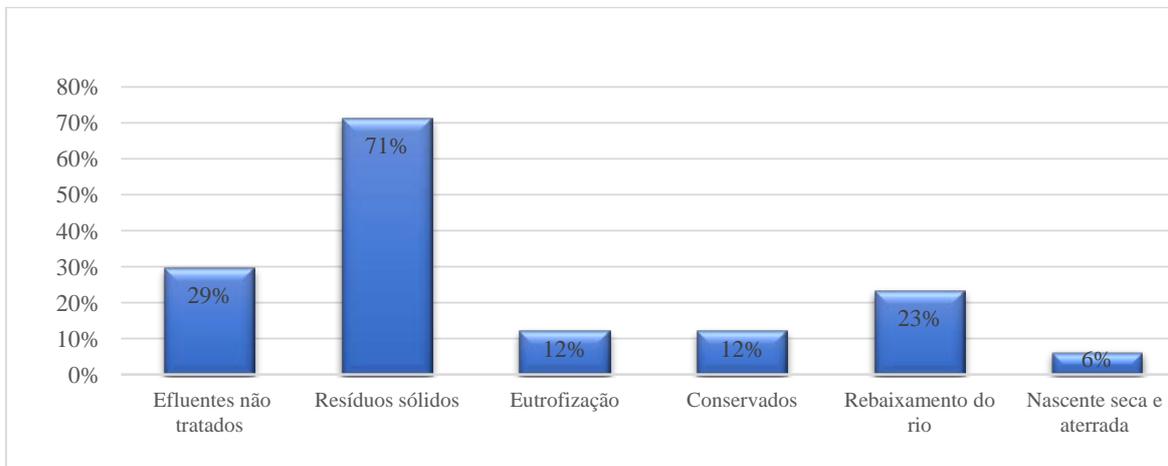
conservados (12%). Logo, era perceptível mais de um problema em cada ponto, sendo alguns em comum entre eles, como pode ser observado na Figura 2.

Observou-se principalmente a disposição de resíduos sólidos de origem residencial (em sua maioria), em menor proporção provinda da construção civil e peças de automóveis. Esse problema ocorre devido à proximidade da maior parte dos pontos a locais bem urbanizados.

Figura 2. de Efluentes e Resíduos sólidos lançados no decorrer do trecho do rio Imbassá no Município de Dias D'Ávila-BA.

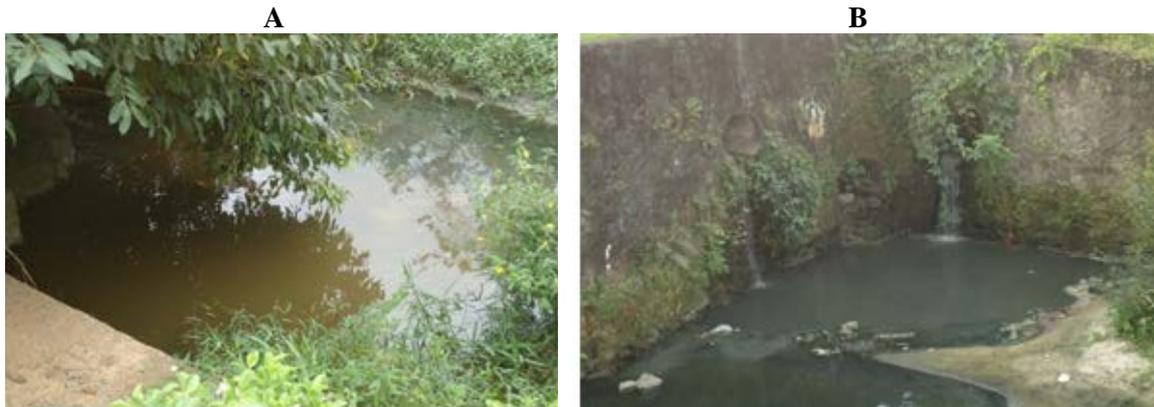
Nos pontos P1 e P2 observou-se uma coloração escura e um odor desagradável, além de tubulações características de esgoto. No P1 a deságua do rio se encontrando o efluente e no P2 o lançamento *in natura* dos mesmos diretamente no rio através de tubulações, podendo ser observados respectivamente na Figura 3-A e B. Segundo a Resolução CONAMA nº 430/2011 em seu Art. 3, informa que os efluentes de qualquer fonte poluidora somente poderão ser lançados diretamente nos corpos receptores após o devido tratamento e desde que obedecem às condições, padrões e exigências dispostos nesta Resolução e em outras normas aplicáveis.

Figura 3. Observa-se na imagem a coloração lodosa da água em A em B a deposição de esgotos.

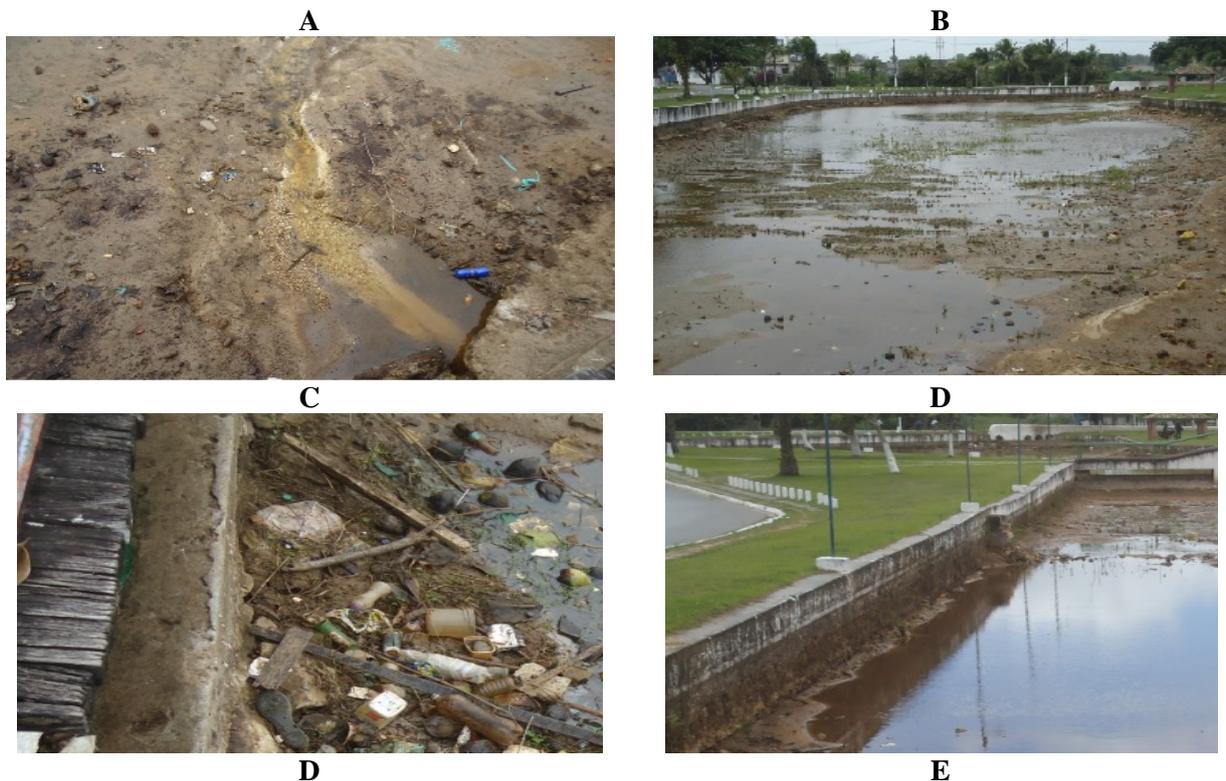
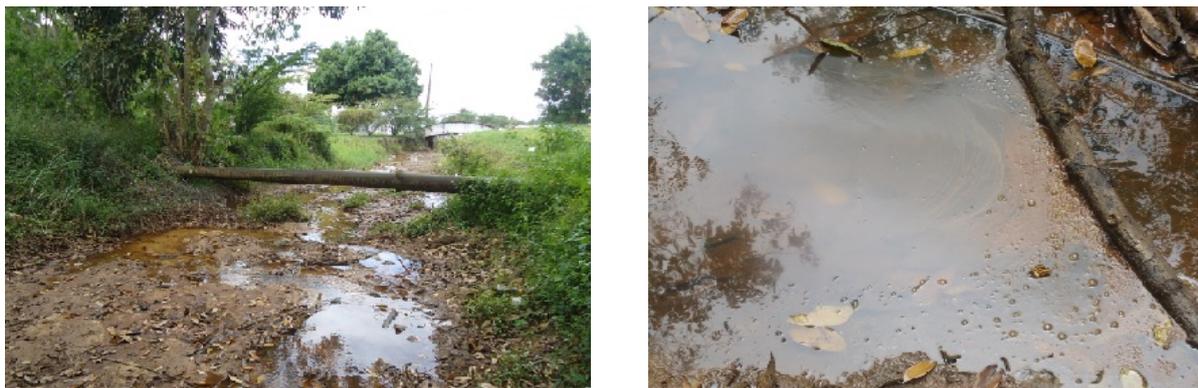
Nos pontos P3, P4 e P5 estão situados na praça do rio Imbassá e o seu principal atrativo era a recreação. Os mesmos possuíam entre si a característica em comum de notável rebaixamento no nível do rio chegando a alguns pontos a estarem praticamente secos, além disso, outra característica em comum é a presença de resíduos sólidos em abundância, e até mesmo algas, indicando eutrofização. No P5 além dos problemas citados anteriormente, foi observada certa iridescência na superfície da água.

Segundo relatos de moradores da região os P3, P4 e P5, eram destinados à recreação de contato primário, divididas em três piscinas, sendo respectivamente a mais profunda, a mediana e a infantil, observadas respectivamente nas figuras 4 **A, B, C, D** e **E**. A partir deste mosaico da Figura 4, foi possível observar visualmente a agressão ambiental em que o rio vem sendo submetido.

Figura 4. Identifica-se em D a disposição de resíduos sólidos urbanos e no mosaico a concentração de sedimentos no leito do rio.

Observou-se que os resíduos encontrados nos respectivos pontos são em sua maior parte, provindos de residências, em desconformidade ao estabelecido na Política Nacional de Resíduos Sólidos em seu Art. 3, VII que determina a disposição adequada em aterros sanitários, observando as normas operacionais específicas de modo a evitar danos ou riscos à saúde pública e a segurança, minimizando os impactos ambientais adversos. No ponto P5 foram identificados problemas comuns aos pontos anteriores, como o despejo direto de efluentes através de tubulações e o descarte de resíduos sólidos na região, Figura 5.

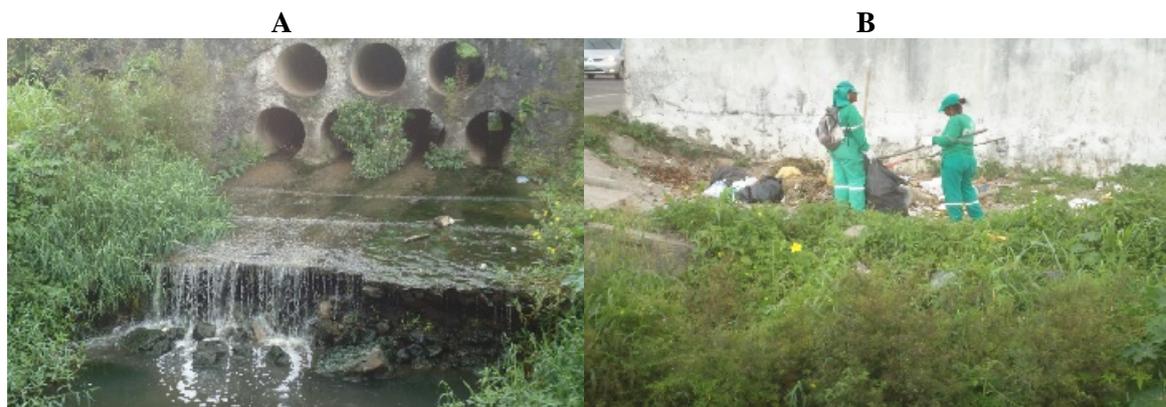
Figura 5. Na figura A a deposição de esgotos sem tratamento em B garis realizando a limpeza na área próxima ao leito do rio.

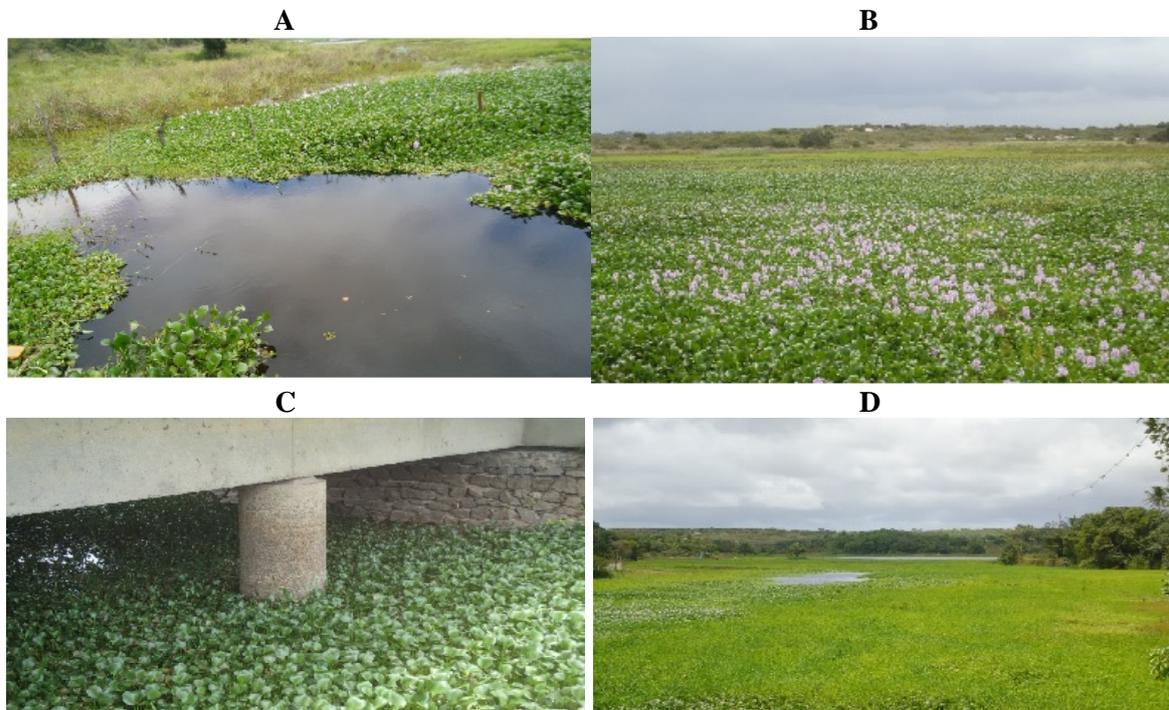
Em ambos os pontos (P6 e P7) verificou-se o rio virtualmente com o fenômeno de eutrofização acelerada, segundo Braga et al. (2005) esse fenômeno é causado pelo aporte de fósforo, que provém principalmente das seguintes fontes: esgotos domésticos, industriais e fertilizantes agrícolas. Devido ao uso e ocupação do solo no local pode-se deduzir que as mais prováveis fontes são as provindas de esgotos domésticos e industriais. Na Figura 6 A, B, C e D, observa-se o trecho do rio significativamente eutrofizado. As principais características de lago eutrófico encontradas nos dois bairros foram: altos índices de nutrientes, pouca penetração de luz, águas rasas, alto crescimento de algas e baixa biodiversidade. Segundo o relatório anual de

2015 do Programa Monitora realizado pelo INEMA, após a análise do trecho pertencente ao bairro do Bosque constatou-se que dentre os parâmetros estabelecidos, esse ponto possuía índices em desacordo com os padrões de DBO, fósforo total e clorofila, estabelecidos pela resolução CONAMA N° 357, sendo classificados com índice boa qualidade, e índice de estado trófico hipertrófico em 2015.1 e supertrófico em 2015.2.

Figura 6. Concentração de vegetação aquática, indicador importante de poluição.

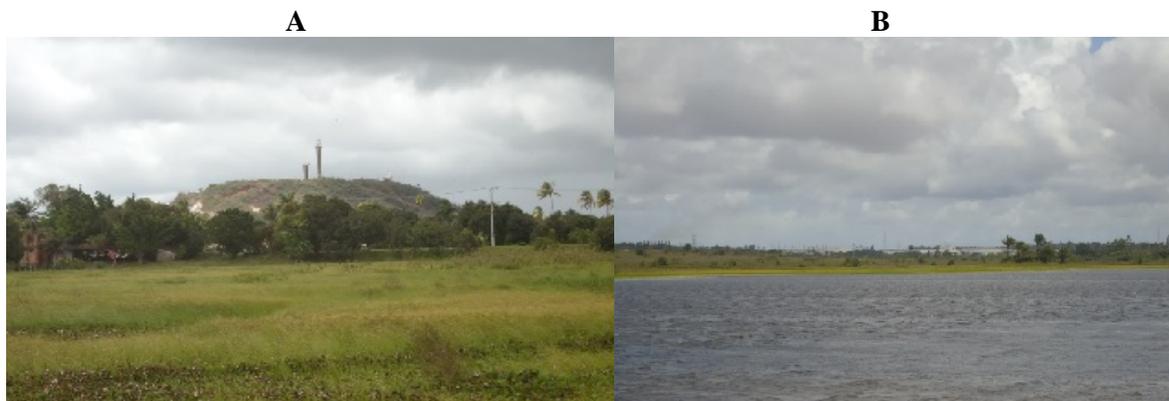
Os pontos P8 e P9 estão localizados no bairro da Nova Dias D'Ávila e na Barragem de Santa Helena, sendo os dois pontos mais distantes de áreas residenciais, entretanto, com proximidade razoável da empresa de celulose BSC (*Bahia Specialty Cellulose*). Nos pontos seguintes, constataram-se melhores condições, se comparadas aos pontos anteriores, sendo virtualmente limpa e sem presenças de resíduos sólidos, turbidez e eutrofização. Favorecendo a biodiversidade, o contato primário com as águas do rio e a pesca artesanal, figura 7.

Figura 7. Nota-se que visualmente à água encontra-se limpa.

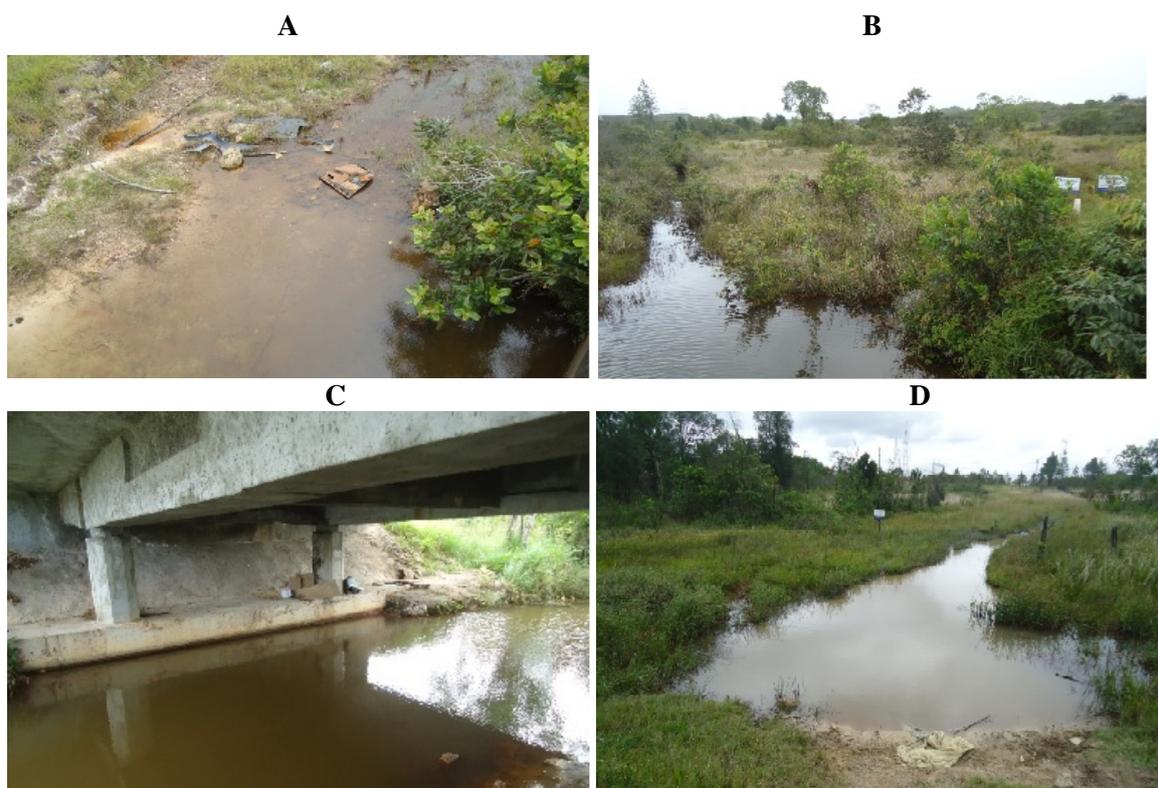
Os pontos P10, P11 e P12 estão localizados na BA-093, sendo o primeiro próximo à cervejaria Proibida e os demais situados na ponte sob o rio Imbassaí. Este trecho é caracterizado pela presença de indústrias na região e por está localizada estrada com tráfego constante. No ponto P10, o volume do efluente mostrou-se extremamente baixo, porém virtualmente sem poluições ou contaminações agravantes e os dejetos presentes no corpo hídrico, foram decorrentes de um acidente de trânsito que ocorreu na ponte acima do rio, deixando alguns destroços espalhados pelo leito e margens deste. Os dois pontos seguintes P11 e P12, encontram-se abaixo da ponte que fica na BR-093, o corpo hídrico apresentava elevada turbidez, alguns resquícios de resíduos sólidos em seu entorno, além de baixo volume, a vegetação ao redor do rio apresentava-se densa, embora seja vegetação secundária, cobrindo a superfície do rio, Figura 08 A, B, C e D.

Figura 8. Mosaico dos pontos de diagnóstico P10, P11 e P12. Em **A** tem-se detritos oriundo de acidente automobilístico.

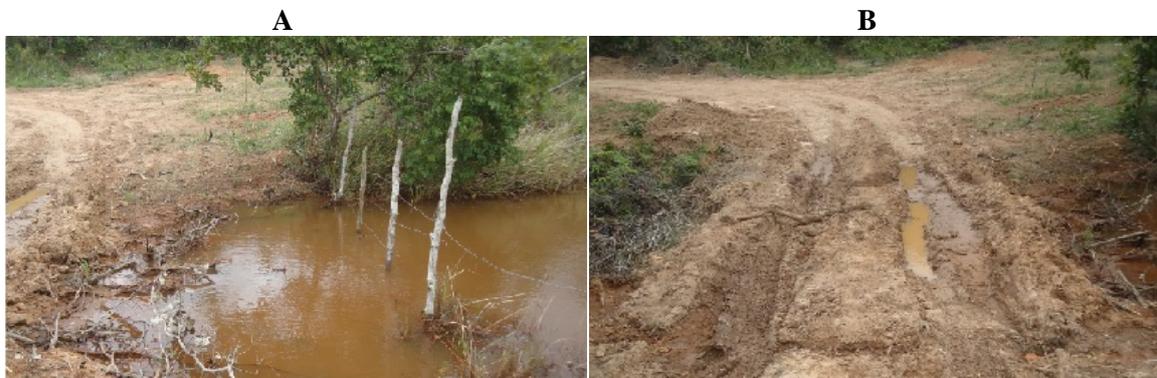
Os pontos P13 e P14 apresentaram maiores impactos, localizados próximos a BA-093 numa entrada vicinal, entre a localidade Fazenda Velha e em uma área pertencente a Chesf (Companhia Hidrelétrica do São Francisco). No ponto 14, o leito do rio foi aterrado para dar lugar a uma pequena estrada de terra Figura 9 A, por onde transitam veículos pesados no local, impedindo o curso natural do rio bem próximo a uma de suas nascentes. As consequências desse impacto podem ser explicadas a partir do represamento artificial da água, o baixo volume do corpo hídrico em trechos anteriores, a ausência de mata ciliar e seu elevado índice de turbidez. De acordo com relatos da população local, a empresa Chesf seria a responsável pelos impactos gerados às nascentes do rio durante a instalação de novas torres para sua companhia.

Este último ponto foi demarcado com uma das nascentes do Rio Imbassaí, localizada no interior da localidade Fazenda Velha. A nascente encontra-se virtualmente morta, ou seja, seca,

e como no caso anterior, seu trecho também sofreu o mesmo impacto negativo, onde foi aterrada para servir de passagem para veículos pesados Figura 09 B, não havendo população residente no entorno, apenas a alguns quilômetros a jusante, todavia não há qualquer reação popular ou governamental para a recuperação dessas nascentes.

Figura 9. O leito do rio foi aterrado para servir como estrada, em A nota-se a concentração de água com bastantes sedimentos, em B o atoleiro provocado pela umidade do solo, comum nas planícies fluviais.
