Eixo Temático ET-14-011 - Outros

VULNERABILIDADE E RISCO: CONDIÇÕES GEOGRÁFICAS E ATMOSFÉRICAS EM UMA DADA ÁREA LOCALIZADA PRÓXIMA A VILA MANDACARU, TERESINA-PI

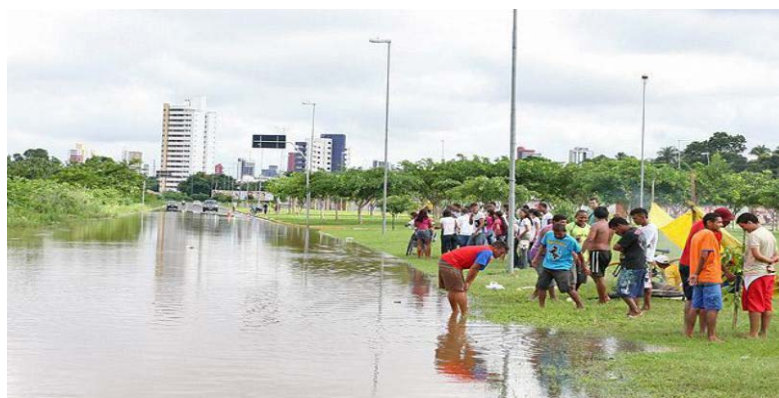
Figura 4. Avenida Cajuína inundada pelo rio Poti Fonte: (PDDUR, 2010).

As inundações ocorreram quando a avenida não foi capaz de conter as águas do rio, ocorre também quando o lixo depositado de forma inadequada barra a saída pelos canais. Durante esses eventos a água do rio encontrava-se com a água de escoamento da região acabando com a não ocorrência da drenagem da área. Foram várias ao longo dos anos.

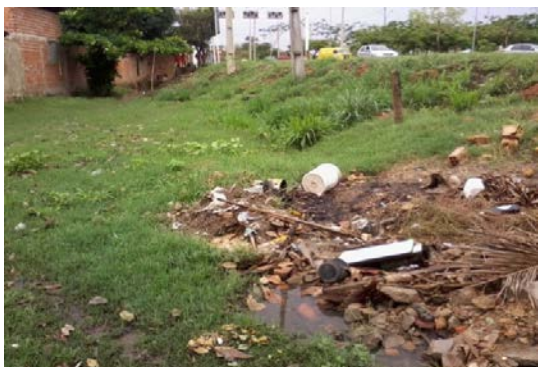
Apesar de a região ser contemplada com coleta de lixo, alguns moradores deposita seu lixo as margens da Avenida Cajuína. Verificou-se a presença de resíduos e entulho de construção em um ponto próximo a bocas de lobo e sarjetas, fato esse que contribui com o risco de inundação e alagamentos, pois os mesmos impedem que a água ecoe livremente até o rio Poti, causando o acúmulo de água. Observa-se nas fotos abaixo.

Figura 8. Resíduos no local inapropriado.

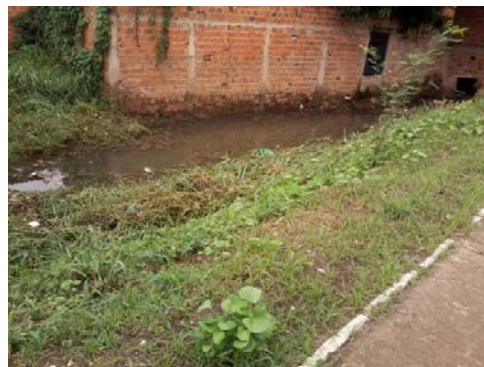
Figura 9. Alagamento próximo as casas.

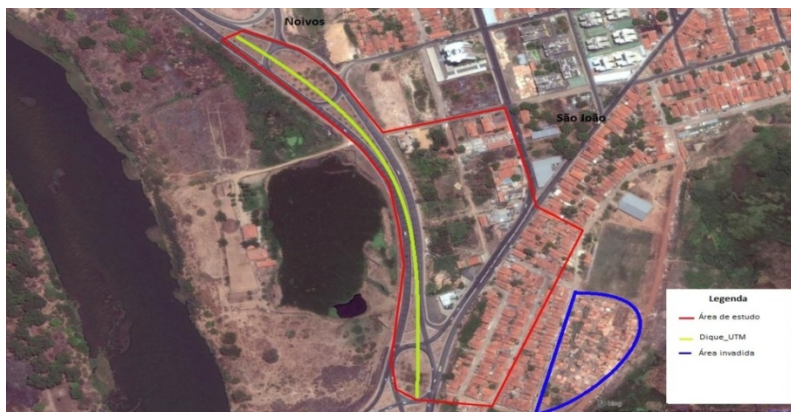
Figura 10. Área invadida. Fonte: Google Earth (2015), adaptado por Dantas (2015).

Dentro do polígono azul está representada a área invadida, nota-se o traçado desordenado das casas fruto da ocupação sem planejamento.

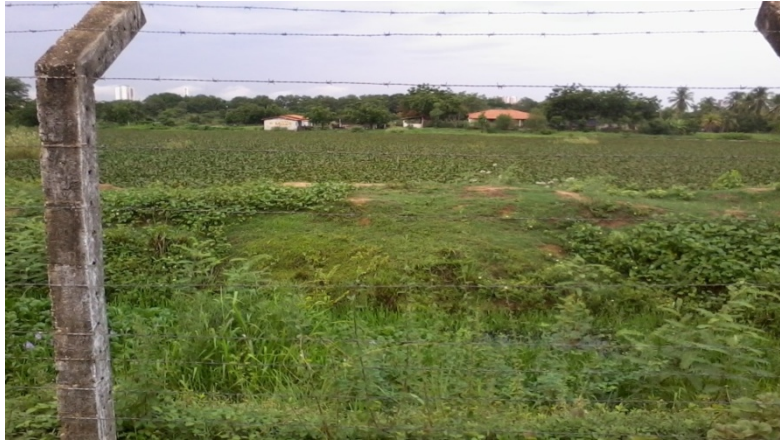
A falta de tratamento de esgotos acarreta em muitos problemas de ordem social, de saúde, e ambiental. A área estuda não é contemplada por esse serviço, sendo então visualizados esgotos domésticos correndo ao ar livre próximo ao contato da população. Além disso, outra consequência foi a eutrofização em estado avançado da lagoa próxima a avenida Cajuína. Nas fotos é possível perceber a folhagem que cobre a lâmina d'água da lagoa de várzea. Elas são chamadas de macrófitas aquáticas, e apesar da sua importância no ecossistema aquática, a sua presença exacerbada indica uma grade concentração de fósforo e nitrogênio indicando que o corpo hídrico recebe esgoto doméstico.

Figura 11. Lagoa de várzea eutrofizada. Fonte: Silva (2014).

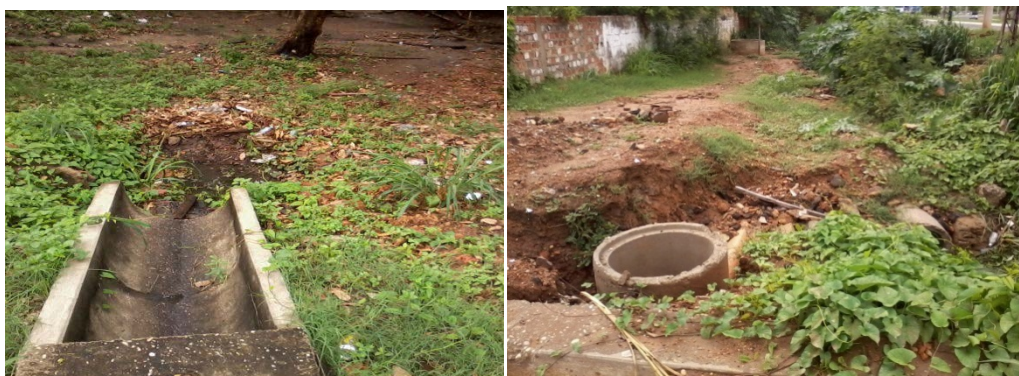
Observou-se também que no local as galerias são ineficientes, pois não compreendem com sua função de transporte da água pluviais e sim com transportes de efluentes, ou seja esgoto, o que acarreta no seu mal uso. Além das ocupações irregulares em que se encontram no local de alguns grupos.

Figura 12. Galerias encontradas na área.
