Eixo Temático ET-01-039 - Gestão Ambiental

PANORAMA DO SISTEMA DE ABASTECIMENTO DE ÁGUA NA CIDADE DE FORMOSA DO RIO PRETO – BA

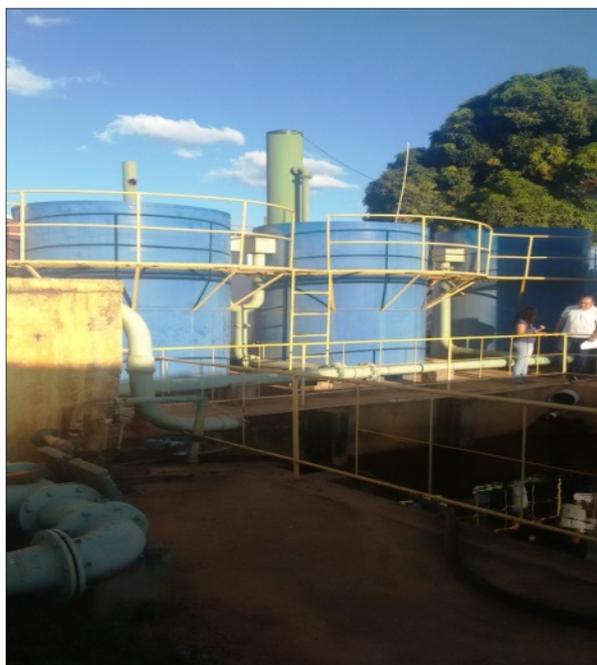
Figura 2: Sistema de Filtração Russa.
Embasa, 2016.

A água é captada de forma superficial no Rio Preto por sistema de sucção, conduzida por meio de adutoras por pouco mais de 1 km até a chegada à Estação de Tratamento, onde é analisada, adicionada coagulantes (Sulfato de Alumínio) que posteriormente passa pelo sistema de filtração russa (figura 2) de forma que a água segue o fluxo ascendente, entrando pela parte de baixo dos filtros, passando pelo leito filtrante (camadas de pedra e areia) para a redução da turbidez e remoção da cor. Os resíduos retidos neste processo são encaminhados ao tanque de reaproveitamento (figura 3) onde a água retorna ao sistema de tratamento e os resíduos são descartados no meio. Por fim, canalizada na parte superior do filtro, passando pelo sistema da desinfecção para combate de organismos patogênicos e adição de flúor para prevenção de cárie dentária, sendo reservada e por fim distribuída ao consumidor final.

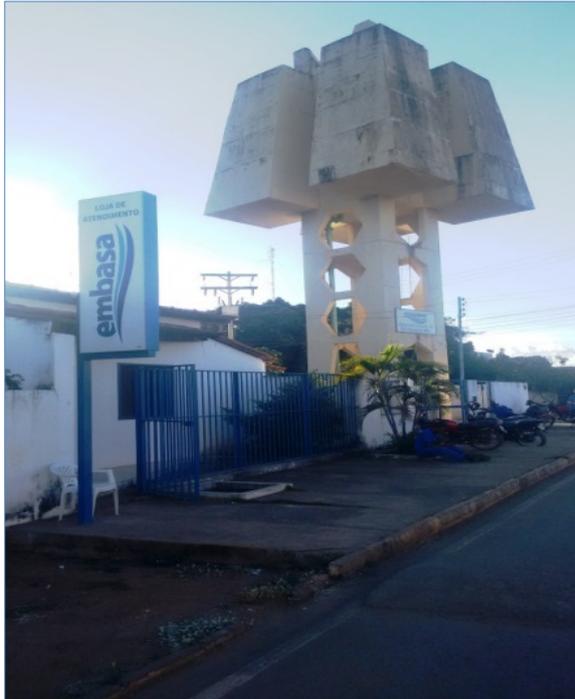
Figura 4. Reservatório, Bairro Centro e Projeto. Embasa, 2016.

Os reservatórios apresentam uma capacidade de 100 m³ (Figuras 4 e 5), com uma vazão mínima coletada de 2.300 m³/dia⁻¹, ou seja 29,04 l/s operando 22 horas por dia, podendo variar de acordo o período do ano e demanda. O sistema municipal tem uma perda média de 25%, onde a média brasileira de perdas de água aproximada 40% (incluindo perdas reais e aparentes), mas em algumas empresas de saneamento essas perdas superam 60% (ABES, 2013). Essas perdas implicam nos custos e faturamento da empresa responsável, consequentemente reduzindo a capacidade de investimento para melhoria do sistema, além da redução quantitativa dos mananciais.
