Eixo Temático ET-01-040 - Gestão Ambiental

O MAPEAMENTO DE RISCO NO BAIRRO SÃO JOSÉ, JOÃO PESSOA (PB) COMO ESTRATÉGIA DE PLANEJAMENTO DOS EVENTOS EXTREMOS DE TEMPO

Jocélio Araújo dos Santos, Maria Neide Moura Martins de Andrade, Ricardo França Alves

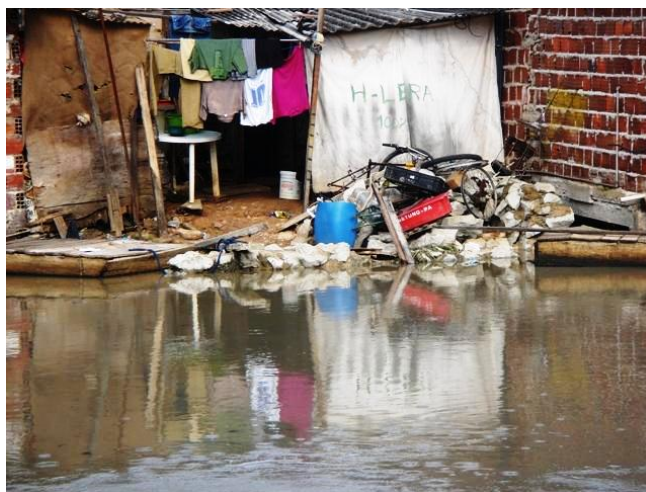
Concluimos que o cenário susceptível ao desencadeamento de enchentes provocadas pelas cheias do rio Jaguaribe no bairro São José, face ao risco iminente, é de natureza pouco destrutiva. As enchentes e inundações acontecem com baixa energia cinética e baixo poder destrutivo (Figura 1). Por outro lado, observamos que elas atingem moradias de bom e baixo padrão construtivo, a exemplos, das construídas em alvenaria e também as que utilizam madeira/zinco. Observamos que a “cultura de cheias” é presente na morfologia das casas localizadas ao longo do leito do rio, e se utilizam permanentemente de dispositivos de proteção simples, o que vem corroborar com nossa conclusão (Figura 2).

Figura 1 – Moradia próxima ao leito do rio Jaguaribe no bairro São José. Fevereiro de 2016.

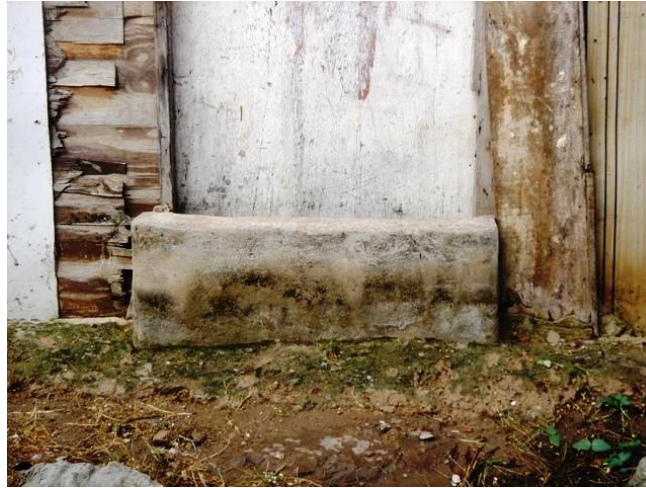
Figura 2 – Presença de dispositivos de proteção de portas nas residências localizadas próximas ao rio Jaguaribe, bairro São José. Fevereiro de 2016.

Outro aspecto que merece comentário diz respeito aos dispositivos de proteção individual nas residências, encontrado em quase todas as moradias que ocupam as margens do rio, corroborando para a permanência dos moradores no ambiente insalubre e dificultando o diálogo com o poder público numa possível relocação já que a cultura de cheia a partir da presença dos dispositivos “diminuem” os impactos negativos. Espera-se que a presente pesquisa, venha contribuir para melhoria da qualidade ambiental do bairro São José e, principalmente, na qualidade de vida dos moradores locais e que, servirá de subsídio, aos órgãos públicos e aos movimentos sociais nas tomadas de decisões e ações preventivas aos riscos ambientais, a fim de evitar acidentes e, não apenas, contabilizarem os danos causados pelas chuvas intensas como vem ocorrendo.

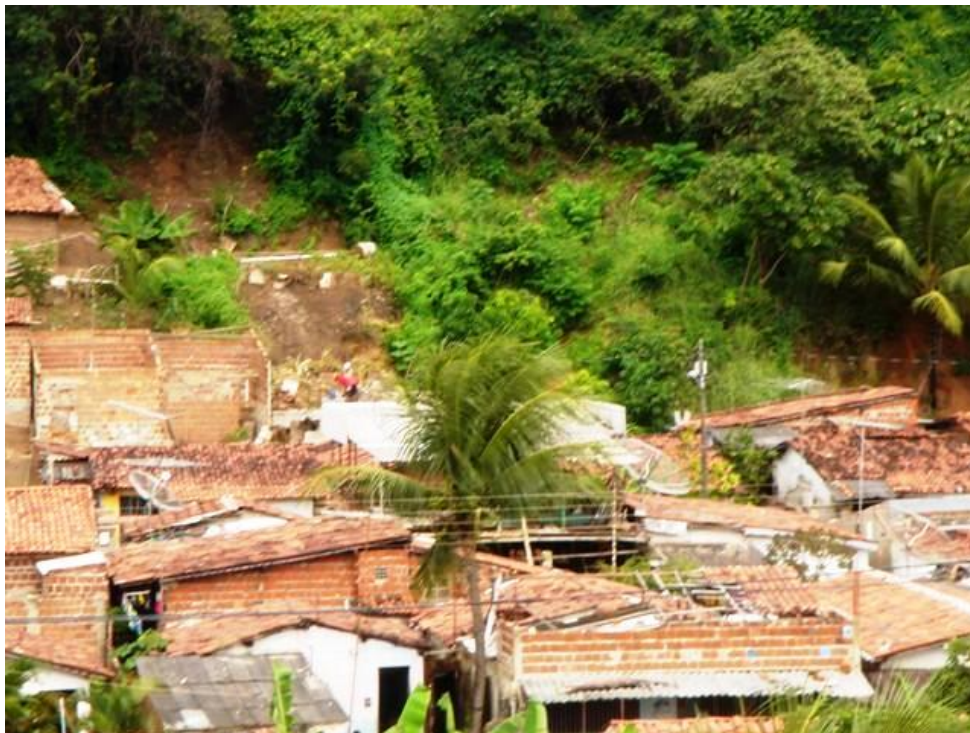
A ocupação dos cenários de risco no bairro São José no início da década de 1960 e fins da década 1970 é resultado do sucesso do modo de produção capitalista. Para sobreviver, na cidade dominada pelas relações de produção e de propriedades capitalistas, o homem expulso do campo e de dentro da própria cidade não teve outra escolha se não habitar as áreas de encostas e de várzeas, já que de alguma maneira é preciso morar. Através da análise dos cenários de riscos da favela São José, podemos observar a existência de vários fatores condicionantes que demonstram a susceptibilidade da área quanto aos riscos ambientais de enchentes e deslizamentos (Figura 5).

Figura 5 – Clareiras abertas na encosta do bairro São José para dar lugar as habitações. Fevereiro de 2016.

Faz-se necessário a implementação de serviços de fiscalização do uso do solo em locais inadequados, por parte dos órgãos públicos competentes, para contenção da expansão urbana sobre os locais com alta susceptibilidade à enchente e deslizamento, evitando o surgimento de novos adensamentos populacionais em condições de risco, exposto ao perigo.
