Eixo Temático ET-02-016 - Saneamento Ambiental

ANÁLISE AMBIENTAL DAS NASCENTES DO PARQUE ZOOBOTÂNICO ARRUDA CÂMARA, MUNICÍPIO DE JOÃO PESSOA – PB, UTILIZANDO FERRAMENTAS DE GEOPROCESSAMENTO

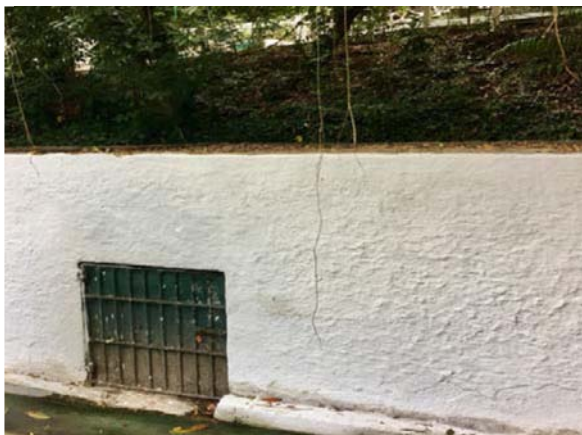
No que tange as referidas nascentes a (Imagem 1) é relacionada com uma cisterna feita por um funcionário com a finalidade de canalizar a água da Fonte Tambiá, de onde é destinada para o Lago dos Patos, que antes sofria com a eutrofização, por não possuir água corrente. Esta cisterna ainda é utilizada para o abastecimento do Parque, o que traz um benefício econômico enorme na conta da água de cerca de R\$ 24.000,00 reais, antes pago pela Prefeitura de João Pessoa. No detalhe (Imagem 02) a tubulação com água da Fonte Tambiá que alimenta o Lago dos Patos.

Imagem 1 – Cisterna de canalização da água da Fonte Tambiá.

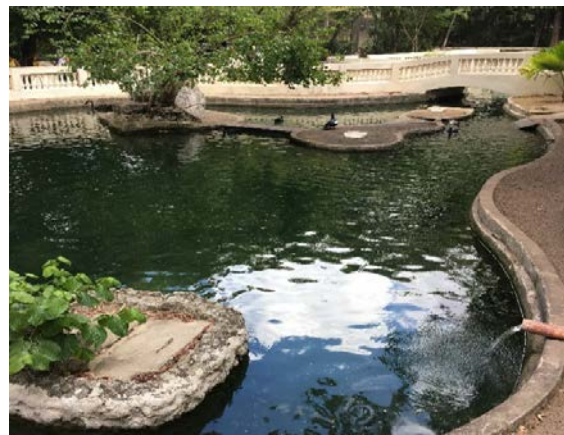
Imagem 2 – Tubulação que alimenta o Lago dos Patos.

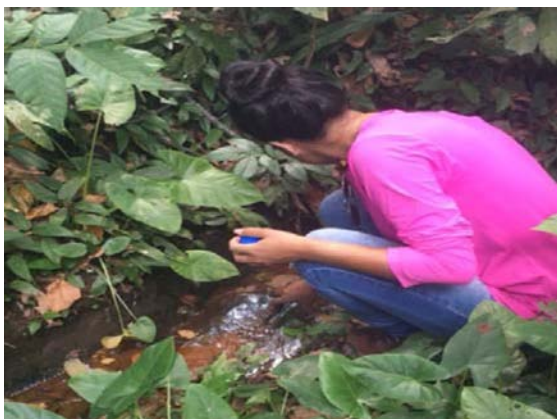
A seguir, foi coletada amostra da água da nascente no (ponto 2), a qual se nomeia por Nascente dos Jacarés, conforme mostra a (Imagem 3). Mais adiante, de acordo com a (Imagem 4) e a (Imagem 5), respectivamente, observa-se a Nascente da Vila e a do Trecho da Ponte, a última coleta do percurso.

Imagem 3 – Coleta da água da nascente do Jacaré.

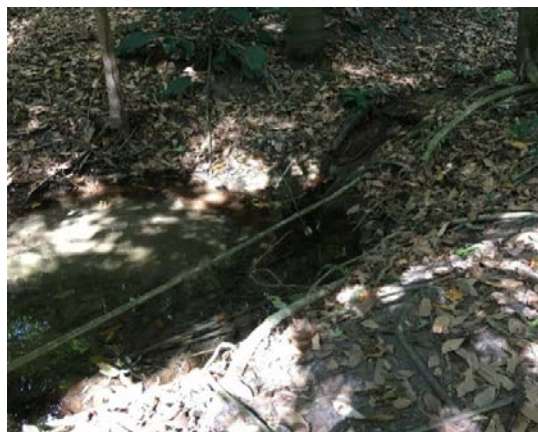
Imagem 4 – Nascente da Vila (Percurso).

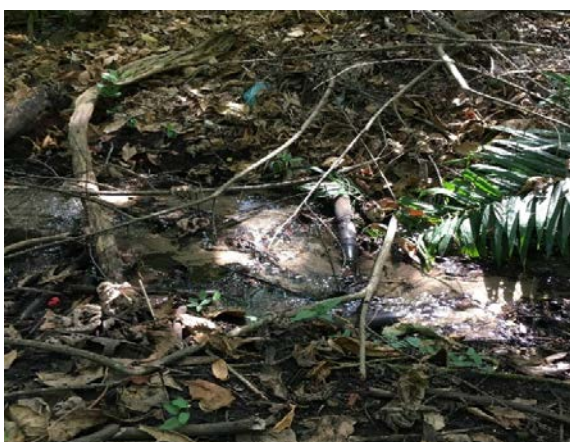
Imagem 5 – Trecho da Nascente da Ponte.
Fonte: Priscila Araújo (2016).

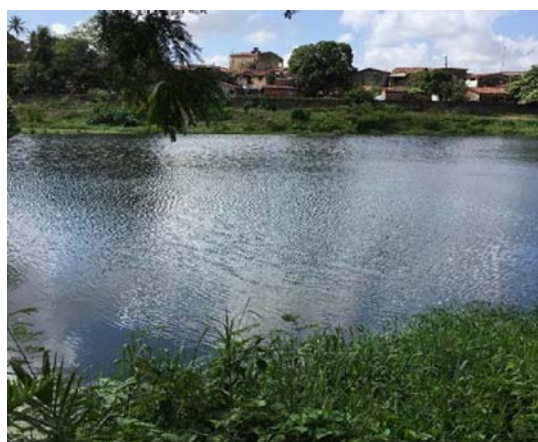
Posteriormente, e por fim, o recolhimento da água foi feito no Lago das Cinco Fontes, onde são desaguadas todas as nascentes existentes no Parque, em conformidade com (Imagem 6).

Imagem 6 – Lago das Cinco Fontes.

A turbidez trata dos materiais em suspensão que podem alterar a transparência da água. Ela obteve uma variação de 0,06 NTU no ponto 2 a 5,7 NTU no Lago das Cinco Fontes (ponto 5). Segundo o Ministério da Saúde, a água adequada para o consumo humano não deve ultrapassar o valor máximo de 5 NTU, e o CONAMA indica que as águas doces de classe especial e de classe 1, que são as águas de uso mais nobres, deverão ter uma turbidez máxima de 40 NTU. A turbidez é considerada uma variável de caráter estético e visual, e um valor alto de turbidez não indicam necessariamente inconvenientes sanitários. Um fator que pode acarretar na turbidez observada no Lago das Cinco Fontes (ponto 5), é o fato de haver pouca mata ciliar e vegetação circundando-o, além de ser também um local de alta circulação de pessoas, contribuindo assim para um maior transporte de material particulado e de sedimentos em suspensão para o corpo hídrico.
