Eixo Temático ET-03-001 - Meio Ambiente e Recursos Naturais

VULNERABILIDADE AMBIENTAL QUANTO AO RISCO GEOMORFOLÓGICO NA CIDADE DE BARRA DO GARÇAS-MT

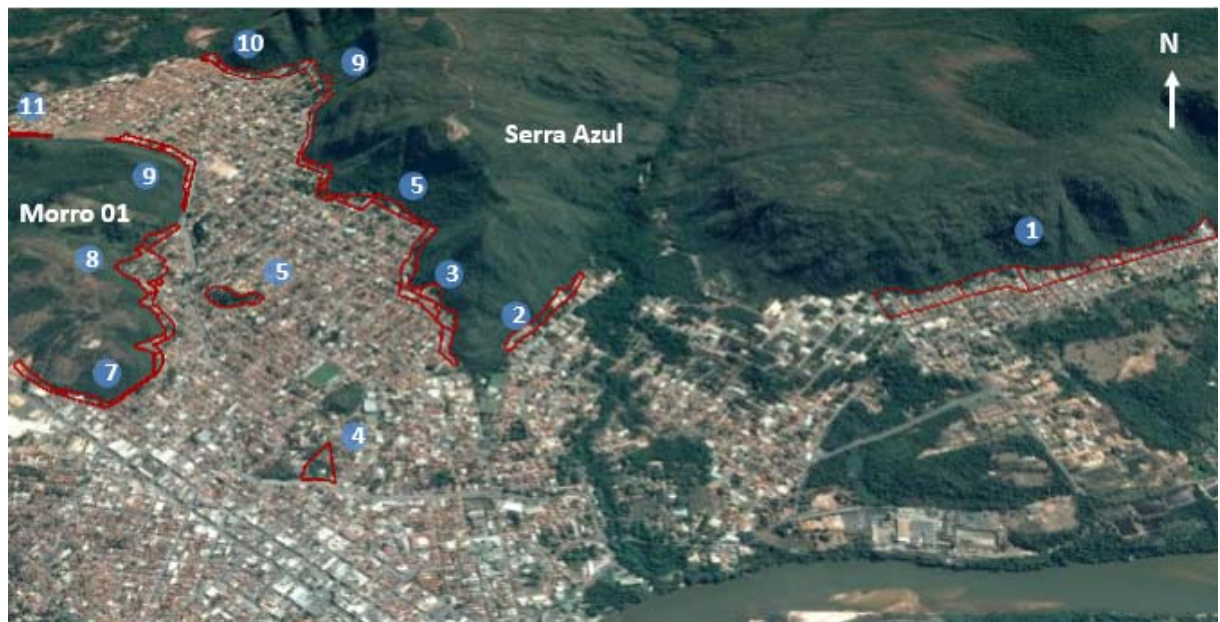
Figura 1 – Áreas de risco na cidade de Barra do Garças – MT.

Verifica-se que a cidade de Barra do Garças-MT possui incidências relevantes quanto aos riscos geomorfológicos. Isso porque vários bairros da cidade são delimitados pela Serra Azul ou possuem morros com encostas íngremes em seu interior, conforme Figura 1.

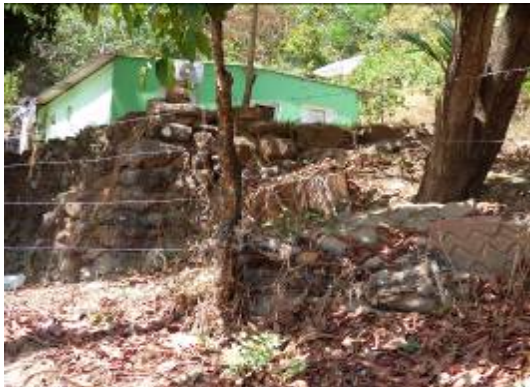
Na área 9, pertencente ao bairro Jardim Pitaluga, constata-se diversas interferências antrópicas na região como: desmatamento, queimadas, enrocamentos para conter movimentos de terras na base de taludes (Figura 2), muro de arrimos improvisados em encostas de morros, corte em encostas de morros com alta declividade dos taludes, bem como a presença de instabilidade de taludes. De acordo com Colturato (2013), na porção norte do bairro, próxima à Serra Azul, moradores relatam ter presenciado mais de uma vez eventos relacionados à movimentação de massa, como queda de blocos, sendo um desses fatos ocorrido no final de 2012. Nesse fenômeno, um bloco de grande proporção atingiu a parede de uma casa (Figura 3).

Figura 2 - Enrocamento de terreno na encosta Serra Azul
Fonte: Foto da primeira autora (2015).

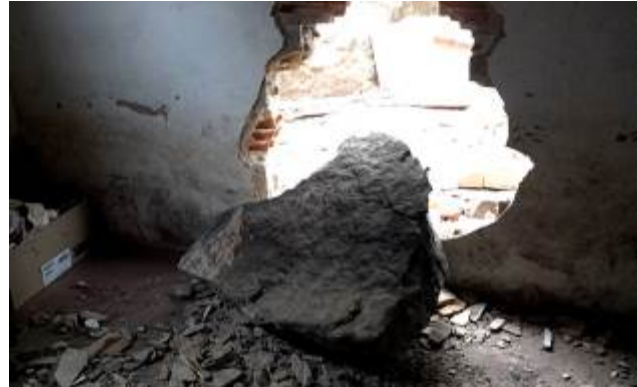
Figura 3 - Bloco de rocha invade residência da Serra Azul
Fonte: Colturato (2013).

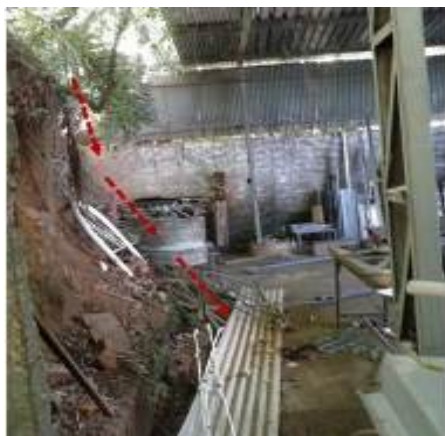
Já na porção sul do bairro, próximo ao Morro 01, há riscos de deslizamento de terra, devido à grande declividade do terreno e dos ângulos de cortes das encostas serem muito íngremes. As Figuras 4 e 5 demonstram, respectivamente, o fundo de uma edificação comercial que, por diversas vezes, foi atingida por deslizamento de terra e ângulo agudo em corte de encosta ao fundo de uma edificação.

Figura 4 - Movimento de terra ao fundo de uma edificação comercial
Fonte: Colturato (2013).

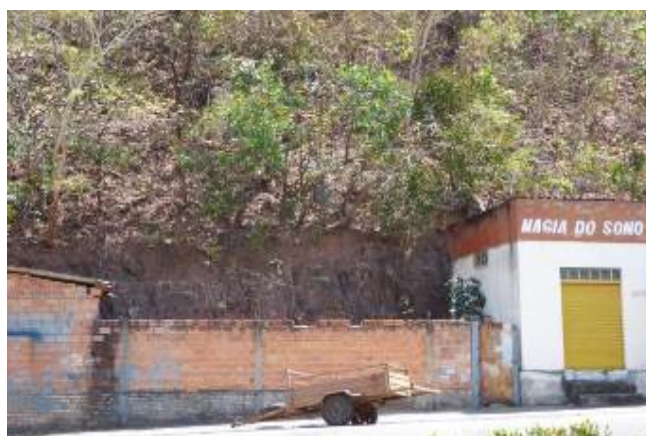
Figura 5 - Encosta com alto declive
Fonte: Foto da primeira autora (2015).

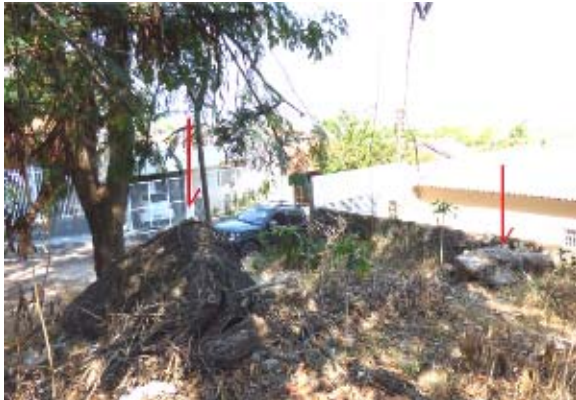
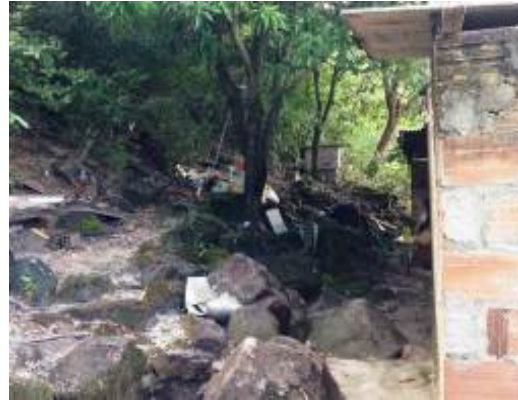
Assim como no bairro Jardim Pitaluga, as edificações que estão na encosta da Serra Azul dos bairros Jardim Araguaia, Jardim Amazônia, Vila Serrinha e Santa Rosa também são assoladas por riscos advindos de queda de blocos que se desprendem das escarpas de formação arenítica da Serra Azul (Figuras 6 e 7). De acordo com Colturato e Penteado (2013), no bairro Jardim Amazônia há o relato de queda de blocos ocorrida no início dos anos 90. Essa queda destruiu a cozinha de uma residência, mas não vitimou pessoas pelo fato de os moradores não estarem presentes no cômodo afetado no momento da queda. Outros relatos semelhantes são comuns nesses bairros.

Figura 6 – Blocos rochosos desprendidos no bairro Jardim Amazônia. Fonte: Foto da primeira autora (2015).

Figura 7 – Blocos rochosos desprendidos Santa Rosa. Fonte: Foto da primeira autora (2015).

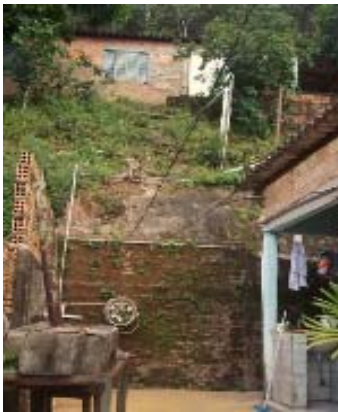
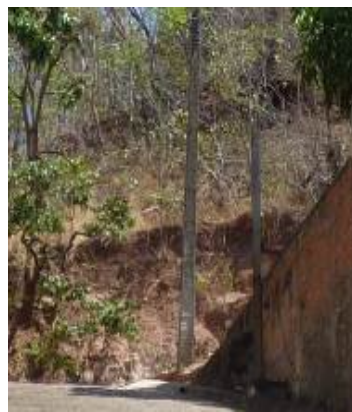
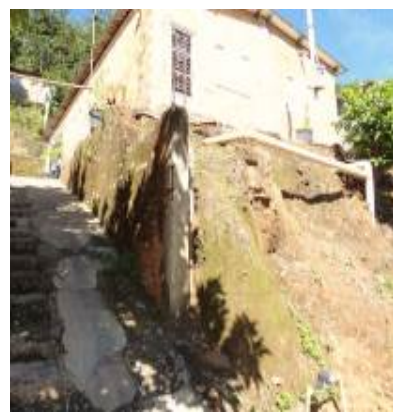
A área 08, pertencente ao Jardim Rodrigues e Loteamento Lacerda, é um lugar com sérios riscos de deslizamentos, uma vez que possui muitas feições indicativas de processos de movimentação de massa (Figura 8 e 9). Na ocupação do bairro, os moradores foram realizando cortes, sem as devidas orientações técnicas. Há a presença de feições de instabilidade, cicatrizes de movimentos, rachaduras nas edificações e sinais de desgaste. Os excedentes dos cortes são utilizados no aterro, juntamente com materiais impróprios para essa finalidade, sendo que a inclinação dos lotes em sua maioria é superior a 40° (Figura 10).

Figura 8 – Lote com alto declive propenso a deslizamentos **Figura 9** – Terreno com feições indicativas de movimentação de massa **Figura 10** – Residência em terreno bastante inclinado
Fonte: Fotos da primeira autora (2015).

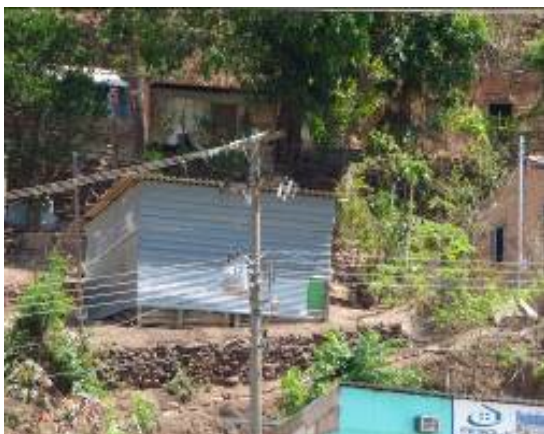
A maioria das edificações foi construída em alvenaria, porém, existem algumas casas construídas com material de madeira, metálica e outros, e isso potencializa a vulnerabilidade das pessoas que ali se encontram (Figura 11). Muitos moradores não têm condições ou informações suficientes para realização de métodos de contenção, e improvisam com seus próprios métodos. (Figura 12)

Figura 11– Edificação com materiais improvisados
Fonte: Foto da primeira autora (2015).

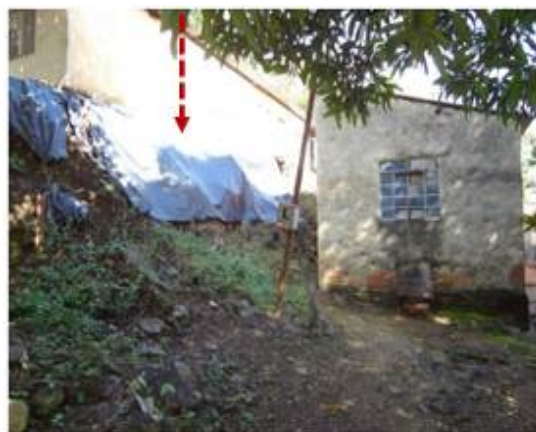
Figura 12– Método de contenção
Fonte: Colturato (2013).

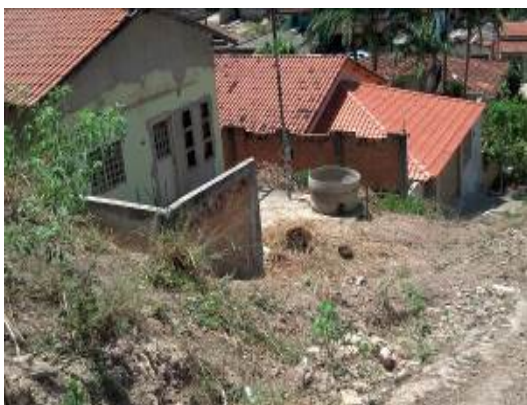
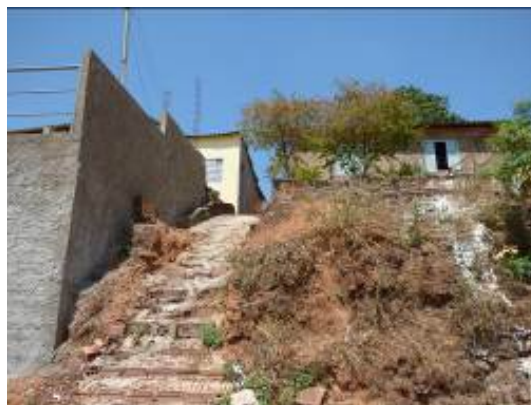
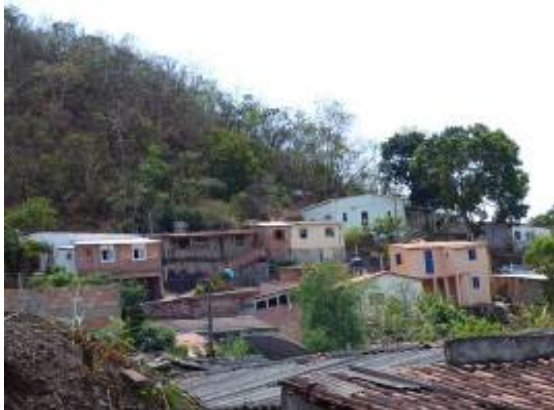
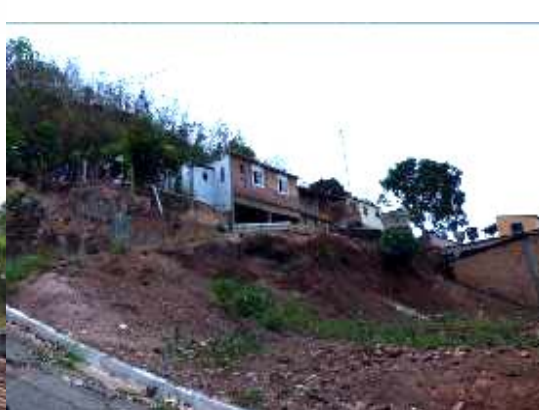
A presença de terrenos com declividade acima de 10%, áreas de instabilidade e sem cobertura vegetal e ocorrências de movimentação de massa também são características presentes nos demais bairros como Alto da Boa Vista (Figura 13), Vila Serrinha – área central (Figura 14), e Bairro União (15 e 16).
