Eixo Temático ET-03-011 - Meio Ambiente e Recursos Naturais

AVALIAÇÃO DO PROCESSO DE EUTROFIZAÇÃO NO BALNEÁRIO DA PRAINHA – PAULO AFONSO, BA

Luiz Antônio Pimentel Cavalcanti

Instituto Federal de Educação, Ciência e Tecnologia da Bahia - IFBA, *Campus* Paulo Afonso, Bahia. E-mail: luiz.cavalcanti@ifba.edu.br.

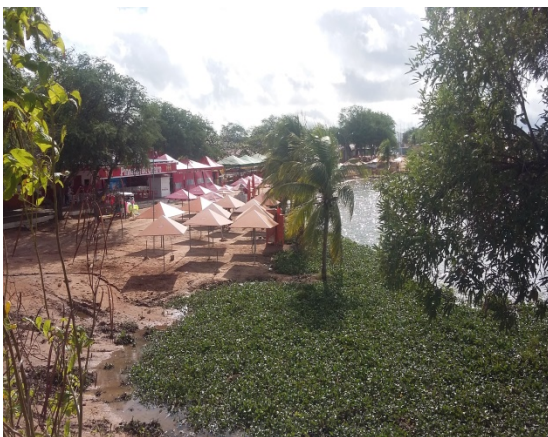
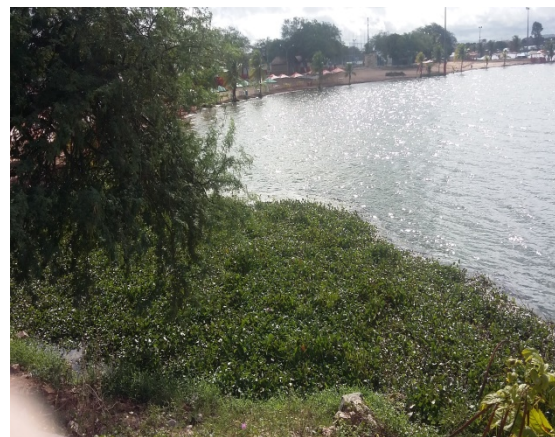
A constatação da ocorrência de baroneras na superfície do rio serve como indicador do processo de eutrofização da área delimitada para o estudo (Figura 2). O balneário da Prainha é utilizado pela população local e por turistas para recreação tendo uma maior demanda nos finais de semana e feriados. As margens do rio estão instalados 5 estabelecimentos comerciais que funcionam como bares/restaurantes servindo refeições e petiscos para os banhistas.

Figura 2 – Presença de baroneras as margens do rio: a) parte frontal; b) lateral do rio
Fonte: Autoria própria

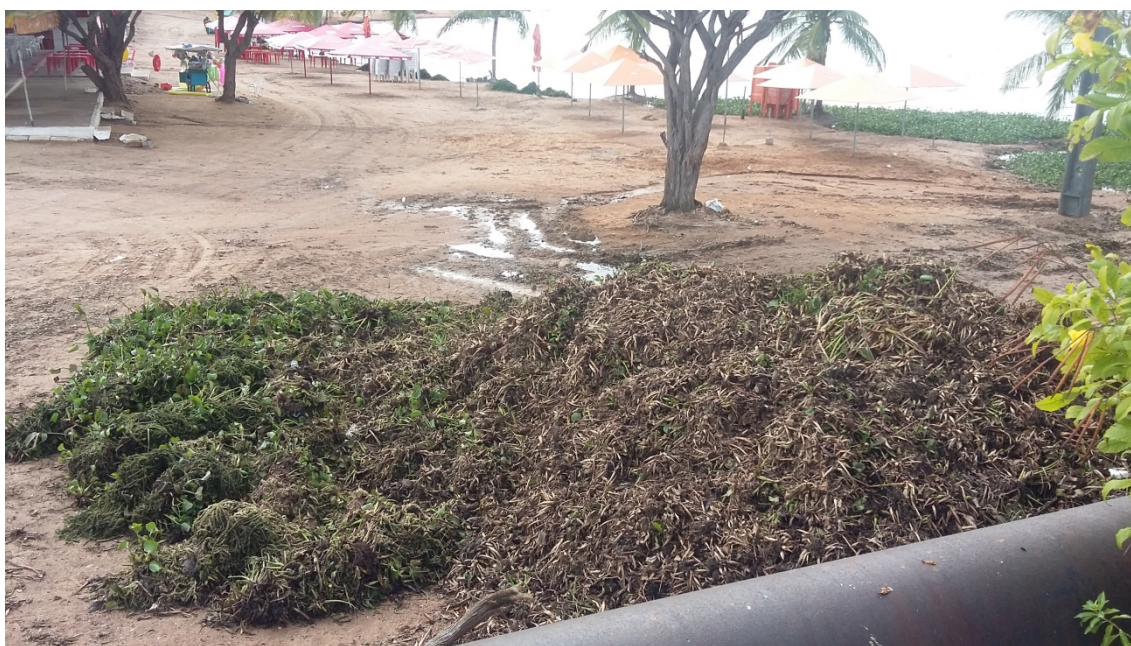
Os indicadores supracitados reforçam o indício que presença das baronesas no balneário da Prainha tem forte relação com a atividade comercial e de recreação realizada no local, bem como ausência de saneamento básico. A ocorrência de algas na superfície do rio, assim como ao longo da areia (Figura 3) reforça a ideia do processo de eutrofização devido à elevada carga orgânica depositada nas águas do rio.

Figura 3 – Presença de baronesas ao longo da areia. Fonte: Autoria própria.

Nota-se ainda que a presença de baronesas na localidade já é recorrente e periodicamente há limpeza do local para retirada das mesmas. Esse processo de retirada das algas é financiado pelos comerciantes locais. A qualidade da água notoriamente comprometida devido às atividades antrópicas pode causar doenças à população que a utiliza, tornando-a inadequada para o banho. Além disso, a ausência de ações de conscientização e educação ambiental pode em curto prazo inviabilizar as atividades de turismo no balneário, causando prejuízos aos comerciantes.
