Eixo Temático ET-04-003 - Recuperação de Áreas Degradadas

PROPOSTA DE RECUPERAÇÃO DA MATA CILIAR DA BARRAGEM DO RIO BRÍGIDA NO MUNICÍPIO DE PARNAMIRIM-PE

Universidade Federal de Campina Grande

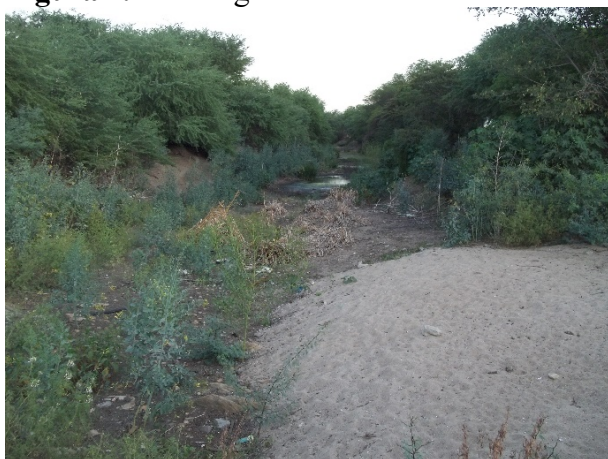
Figura 2. Rio Brígida seco.

De acordo com a visita de campo, foi observado que a área escolhida para realização da proposta de recuperação encontra-se com um elevado grau de degradação e vem sofrendo bastante intervenção antrópica pelo fato de o Rio Brígida estar seco (**Figura 2**), por conta do período de estiagem que assola a região. Segundo pessoas que moram próximas a área, nunca tinha acontecido de chegar a tal situação.

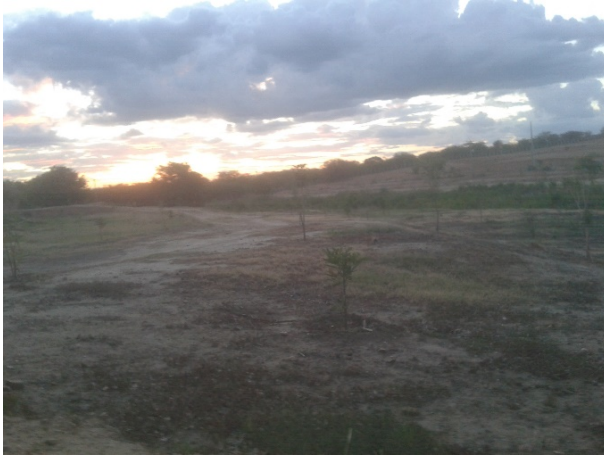
Figura 3. Área degradada pela ação antrópica.

A mata ciliar nesta área do Rio Brígida apresenta uma parte degradada pela ação antrópica (**Figura 3**), e outra parte com pouca vegetação de grande e pequeno porte (**Figura 4**). Na área degradada às margens do manancial e atravessando por onde o rio escorria, pode-se observar a presença de cercados, os quais foram colocados por pessoas que construíram casas nos arredores do rio porque o mesmo encontra-se seco. Observou-se também que essas pessoas aterraram e construíram uma estrada de terra perpendicular a um ponto onde a água do rio escorria (**Figura 5**), a qual dá acesso a uma parte da zona rural do município.

A primeira medida a ser tomada para a recuperação da área em estudo será a identificação do agente degradante, que neste caso são as pessoas, que devido à seca do rio estão cada vez mais tomando conta de sua margem e seus arredores com construção de casas e de estrada onde o rio antes escorria.

Visando a afastar da área em estudo os fatores de degradação, através do apoio do órgão ambiental responsável e seguindo um fundamento legal, será proposta a realocação das casas e dos postes de energia que estão situados nas proximidades do rio, os quais impossibilitam que a revegetação seja feita de forma adequada.

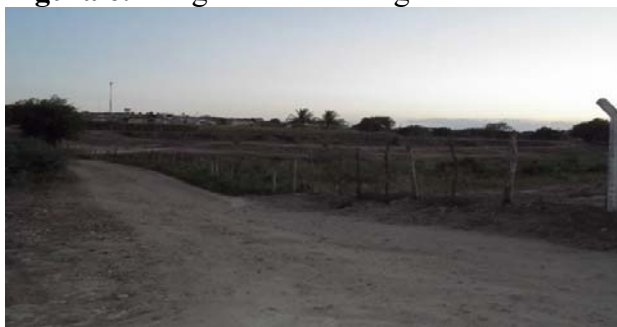
Figura 6. Margens do Rio Brígida.

Ao analisar a condição atual da área percebe-se que foram feitas alterações significativas em grande parte de seus componentes ambientais, entre eles se destacam o solo, a vegetação, a fauna, o relevo e a paisagem. A **Figura 6** mostra que as margens onde o rio escorria, encontra-se sem vegetação e, conseqüentemente, sem a presença de animais silvestres e com exposição do solo a fatores naturais e antrópicos.

Para corrigir as condições do solo serão utilizados métodos que tenham por finalidade oferecer condições ideais para a semeadura, germinação, emergência de plântulas, desenvolvimento e produtividade das culturas. Com isso, será recomendada a adição de matéria orgânica através da adubação verde, utilizando a incorporação de leguminosas e os restos culturais sobre o solo para um melhor crescimento das espécies.

Antes da adição das mudas, deve-se empregar práticas de plantio que tenham por finalidade corrigir, estruturar e manter ou melhorar a fertilidade do solo. O primeiro passo para o preparo da área, antes do plantio das espécies nativas, é a semeadura de gramíneas e adubos verdes.

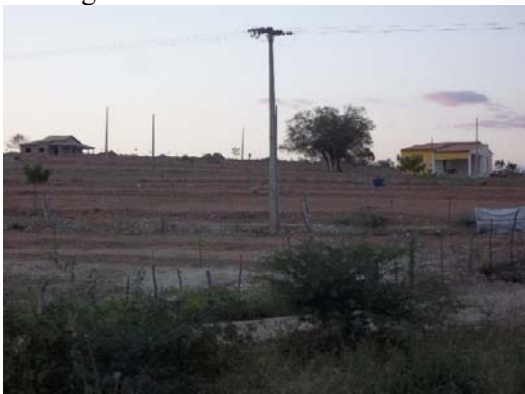
Figura 7. Casas e instalações elétricas próximas às margens do rio.

A área em estudo encontra-se sofrendo cada vez mais com a intervenção humana. Pelo fato do rio estar seco, pessoas construíram casas nos arredores, fizeram loteamentos para construir mais casas bem próximos às margens do mesmo, instalaram energia elétrica e aterraram um ponto onde o rio escorria, para a construção de uma estrada de terra que dá acesso à zona rural da cidade (**Figuras 7 e 8**), provavelmente por falta de conhecimento e sem ter pensado que futuramente o rio poderá voltar a encher e inundar toda essa área.
