Eixo Temático ET-03-015 - Meio Ambiente e Recursos Naturais

## **CARACTERIZAÇÃO DOS IMPACTOS AMBIENTAIS GERADOS PELA EXTRAÇÃO DE ARGILA VERMELHA NA MARGEM DO RIO ARAÇAGI NO DISTRITO DE CACHOEIRA DOS GUEDES - PB**

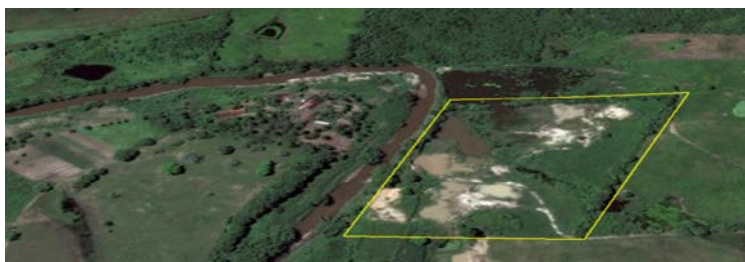
**Figura 3.** Área estudada rio Araçagi. **Fonte:** GOOGLE EARTH (2011). Adaptado pelos autores (2015).

O volume de argila extraída da área foi calculado, através de consultas bibliográficas e acervos técnicos que disponibilizaram informações sobre os caracteres geológicos e pedológicos. Segundo Destefani et al. (2012) é necessário obedecer alguns critérios, para estimar o volume, como, diferenças litológicas, granulometria e plasticidade do material, presença de afloramentos rochosos e depósitos arenosos presentes em aluviões de depósitos de canais fluviais, áreas de APP's e banhados e as características topográficas da planície. A área analisada foi definida como um polígono para facilitar o cálculo do volume retirado em m<sup>3</sup>, conforme Fig. 3.

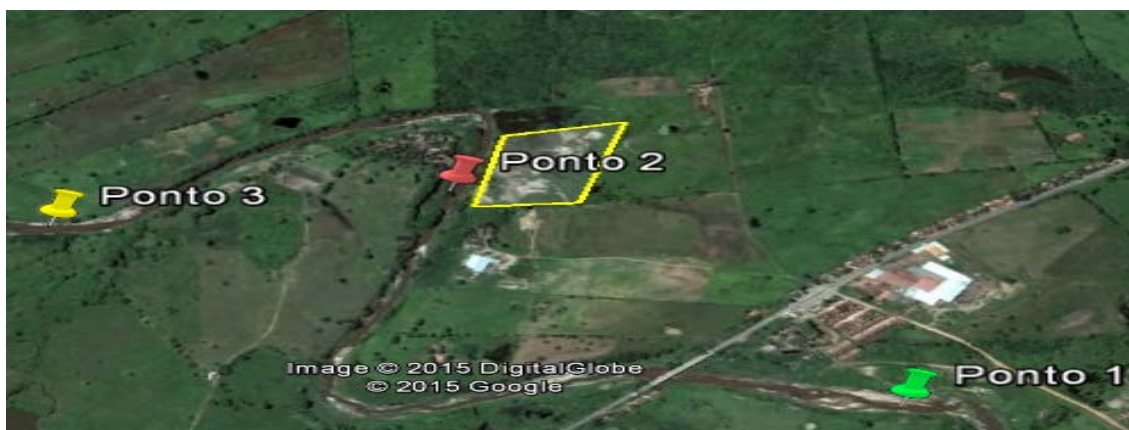
**Figura 4.** Localização dos pontos de coleta. **Fonte:** GOOGLE EARTH (2011). Adaptado pelos autores (2015).

Foram realizadas coletas de amostras em três pontos do rio, para caracterizar através da análise físico-química o grau de turbidez em relação ao indicador previsto na legislação, a Resolução CONAMA nº 357/2005. Utilizou-se o turbidímetro modelo TB 1000 da MS TECNOPON, disponibilizado pelo Instituto Federal da Paraíba (IFPB), para a realização das análises. O primeiro ponto de coleta foi a montante da área estudada, o segundo ponto foi precisamente no local estudado e o terceiro ponto foi à jusante da área analisada, conforme identificados na Figura 4.

Conforme observa-se o Fig. 10, percebe-se que há um aumento significativo na unidade nefelométrica de turbidez (UNT) no ponto a jusante da área estudada.

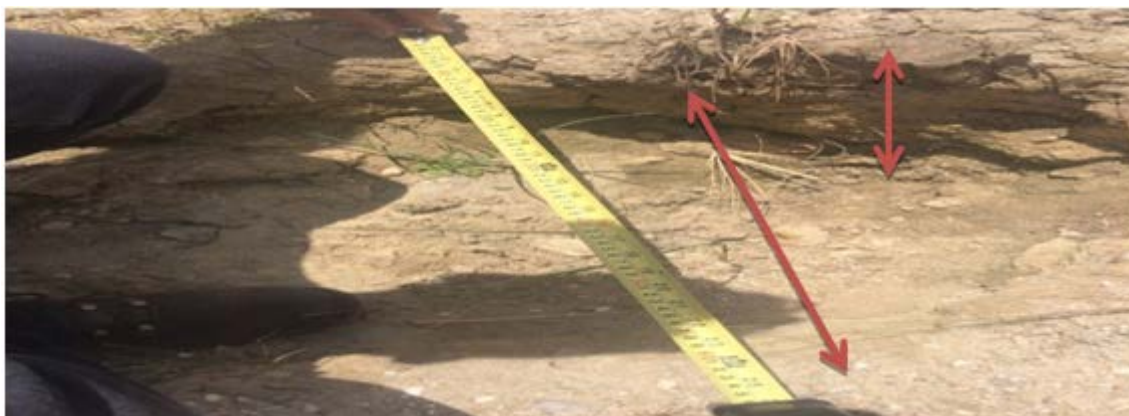
**Figura 7.** Medição da ravina, erosão pluvial na planície aluvial do rio Araçagi. **Fonte:** AUTORES (2015).

A parcela da planície aluvial adotada no presente trabalho apresenta um processo erosivo acelerado. No local foram identificados alguns sucos e ravinas que caracterizam o processo de erosão pluvial, acelerado devido à atuação humana. Pode-se identifica-lo através da Fig. 7. Foram realizadas medições de profundidade e largura, em três ravinas presentes no local. As medições comprovaram o processo de erosão pluvial existente na área.

Ao analisarmos a Tabela 1, pode-se perceber que há uma dimensão considerável das ravinas identificadas na área. A média de 50 cm de largura e 23 cm de profundidade deixa claro que no local existe um processo erosivo contínuo o que vem ocasionando um desequilíbrio no solo e que poderá gerar processos irreversíveis, podendo se expandir para outras áreas.

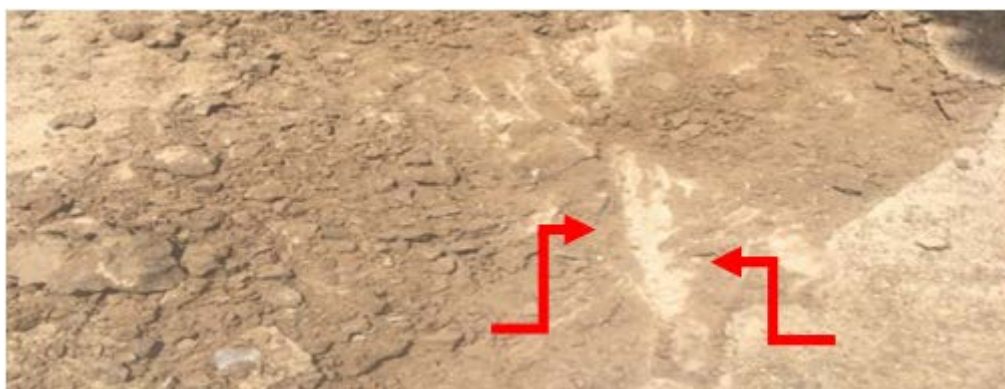
**Figura 11.** Compactação do solo da área estudada. **Fonte:** AUTORES (2015).

Conforme apresentado nos procedimentos metodológicos, o perfil cultural seria o método adotado para a qualificação do grau de compactação do solo, porém devido ao elevado estágio de compactação no local, não foi possível a aplicação do método. O solo local apresentou uma grande resistência à penetração do equipamento utilizado para determinar o perfil a ser analisado. Assim a avaliação foi realizada através da observação de evidências que comprovassem a compactação existente, como: crosta no solo; água empoçada; erosão excessiva pela água pluvial.

O desmatamento ocasionado pela atividade extrativista provoca um intenso grau de compactação, pois com a retirada da vegetação o solo ficou exposto à incidência dos fenômenos naturais, como a radiação solar e o impacto sobre a superfície do solo provocado pelo deslocamento de máquinas, compactação antrópica, e ou precipitações que pode ser considerado um processo natural. A Fig. 11 identifica o processo de compactação na parcela da planície aluvial do rio Araçagi. O solo analisado se encontra num considerável estágio de compactação, pois o local apresenta presença de erosão hídrica, solo fragmentado apresentando rachaduras. Diante desta ilustração pode-se observar uma zona compactada, que dificulta o processo de percolação da água pluvial. Nesse contexto afirma-se que esse processo pode limitar a absorção de nutrientes, a infiltração e redistribuição de água, trocas gasosas e o desenvolvimento dos sistemas radiculares da flora.

Assim o solo argissolo vermelho - amarelo presente no ambiente de estudo, apresenta uma grande susceptibilidade à compactação, pois este contém um teor de argila alto no perfil subsuperficial, o que facilita o processo.

- a. A extração de argila na margem do rio causou danos significativos ao meio ambiente;
- b. A parcela da planície aluvial do rio Araçagi apresentou uma significativa erosão pluvial acelerada devido à atividade extrativista;
- c. O rio Araçagi apresentou uma considerável modificação na qualidade da água à jusante da área de estudo;
- d. O solo analisado apresentou grande susceptibilidade a compactação;
- e. Se propõe à elaboração de um Plano de Recuperação de Área Degradada – PRAD.
