Eixo Temático ET-04-002 - Recuperação de Áreas Degradadas

ATRIBUTOS DO SOLO E PROCESSOS DE DEGRADAÇÃO AMBIENTAL NO LIXÃO DE SANTO ANTÔNIO-RN

Rayane Dias da Silva¹, Amanda Caú Farias¹, Amanda Cristina Soares Ribeiro¹,
Karina Patrícia Vieira da Cunha²

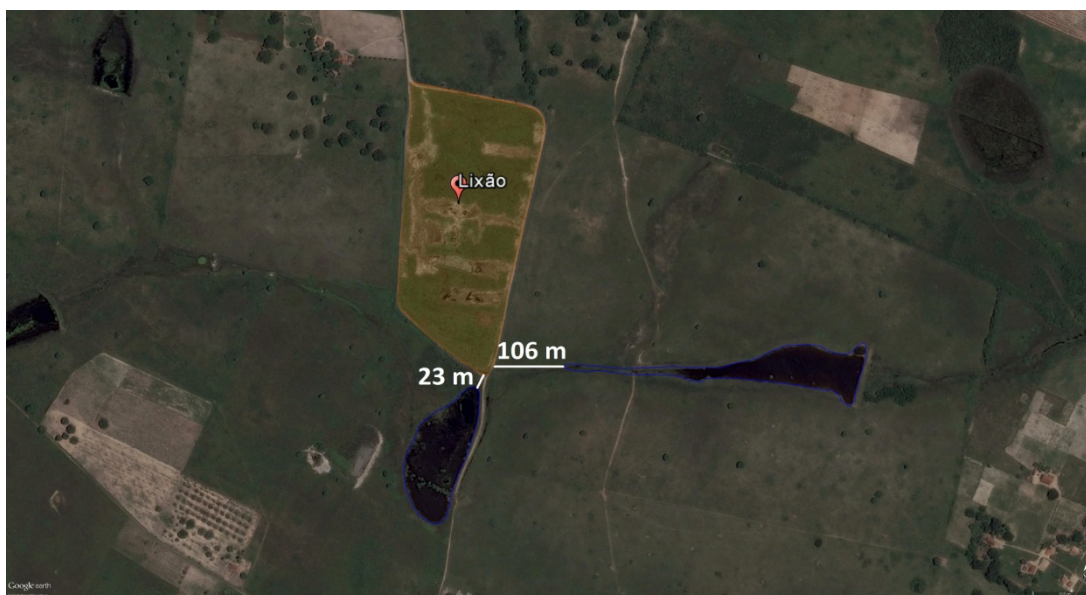
A área do lixão fica situada próxima a dois açudes (Figura 3). Os mais próximos estão a cerca de 23 m e 106 m, o que aumenta a probabilidade da água ser imprópria para uso. Os recursos hídricos próximos a lixões tornam-se impróprios devido ao escoamento superficial do chorume e também percolação no solo, onde com o tempo atinge aquíferos subterrâneos e recursos hídricos superficiais.

Figura 3. Localização da área de lixão e dos dois açudes próximos no município de Santo Antônio no Agreste Potiguar. Fonte: Amanda Caú Farias, 2015.

Esse tipo de poluição pode ser evitado a partir da implantação de algumas medidas preventivas que podem ser encontradas na NRB 13896 (ABNT, 1997), sendo algumas delas, a adequação da área para disposição correta de resíduos, onde há, entre outros, recobrimento diário com material excedente das operações de escavação, impermeabilização, sistema de drenagem de chorume, evitando o vazamento desse líquido para o solo; a determinação de uma distância mínima desse tipo de atividade para os corpos hídricos ou curso d'água, recomendado pela NRB 15849 (ABNT, 2010) a distância mínima de 200 metros. Assim como uma gestão mais ativa para operação correta do manejo dos resíduos sólidos e fiscalização de atividades irregulares, como preconiza a Política Nacional de Resíduos Sólidos.

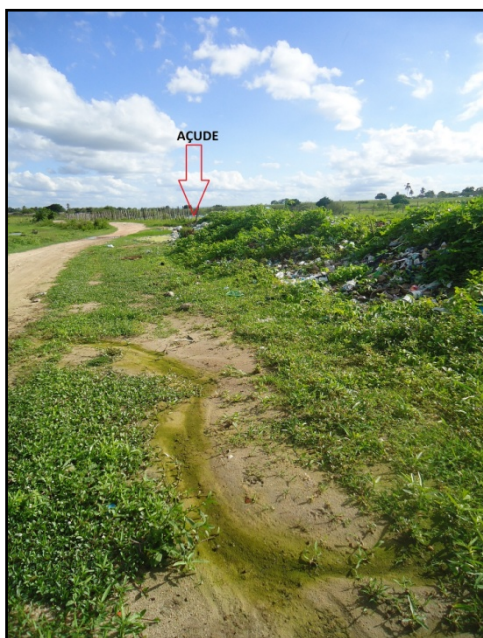
Foi possível verificar ainda que o açude mais próximo recebe facilmente o material percolado, como mostra a figura 4 e que o acúmulo de chorume fica bem próximo ao açude, mostrado na Figura 5. Esse acúmulo ocorre pela falta de abertura de valas e posterior recobrimento do maciço de resíduos, provocando o aparecimento de cavidades no terreno.

Figura 4. Material percolado no lixão de Santo Antônio-RN. Fonte: Amanda Caú Farias, 2015.

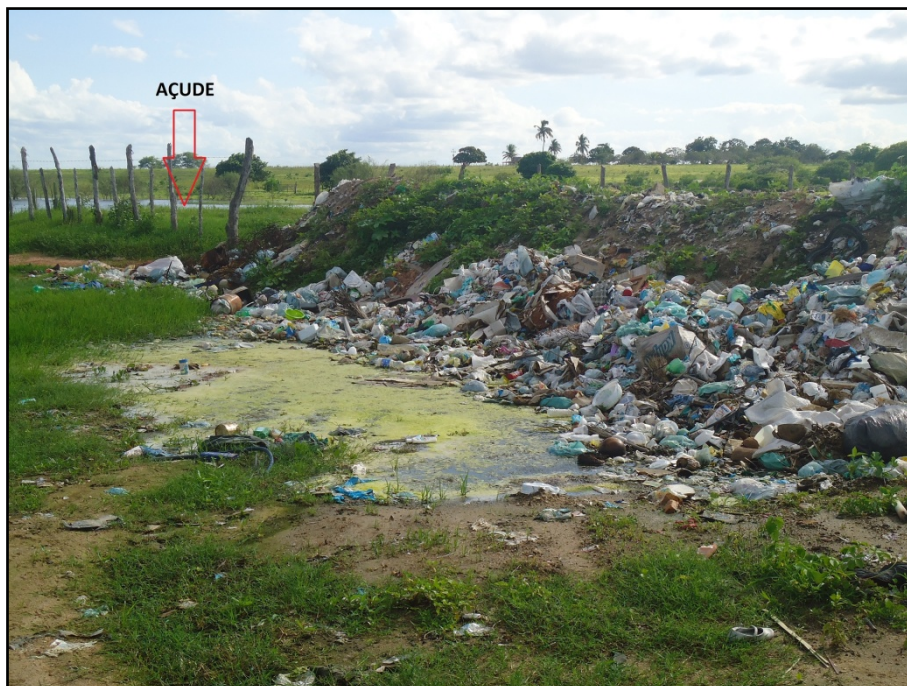
Figura 5. Acúmulo de chorume no lixão de Santo Antônio-RN. Fonte: Amanda Caú Farias, 2015.

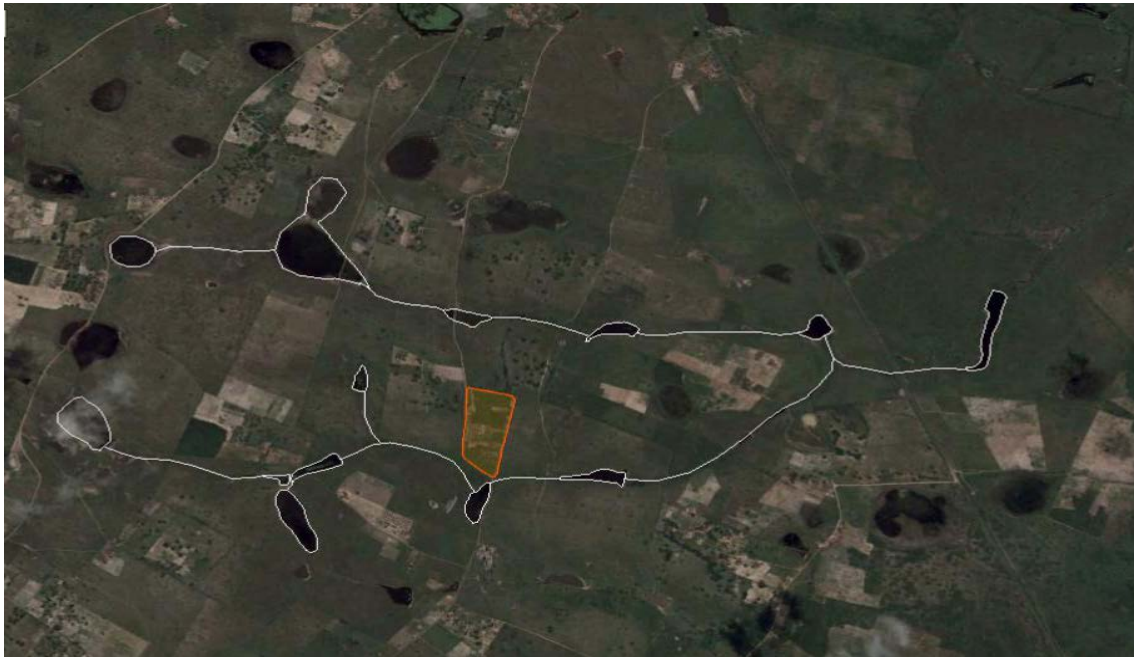
Identifica-se que em volta da área de estudo encontram-se outros açudes que estão ligados por caminhos de drenagens naturais (Figura 6), ou seja, o material contaminado recebido pelo açude mais próximo, além de dispersar pelo solo é mais facilmente distribuído entre os açudes por essa conexão de drenagem, principalmente em período de chuva.

Figura 6. Açudes em volta do lixão de Santo Antônio ligados por drenagem natural Fonte: Google Earth, 2013.

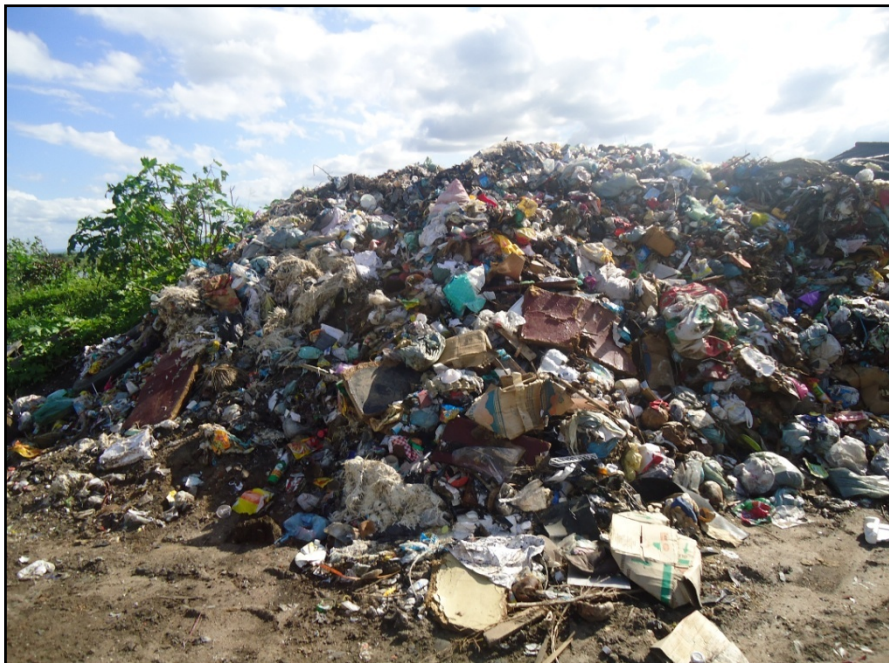
Não há nenhum tipo de aterramento dos resíduos que são dispostos no lixão (Figura 7 e Figura 8), essa cobertura tem o objetivo de impedir o odor e aproximação de animais.

Figura 7. Vista da disposição de resíduos sólidos urbanos do município de Santo Antônio-RN. Fonte: Amanda Caú Farias, 2015.

- Para recuperação da área após sua desativação deve-se proceder a implantação de sistema de cobertura final composta também por uma camada impermeabilizante, de forma a minimizar a infiltração da água no maciço de resíduos, prevenindo erosão e a liberação parte dos gases tóxicos desse maciço para atmosfera, Um estudo realizado por Andreas et al. (2014), uma cobertura final de baixa permeabilidade reduz a infiltração da água e as emissões de gás de aterro emitido para o ambiente.

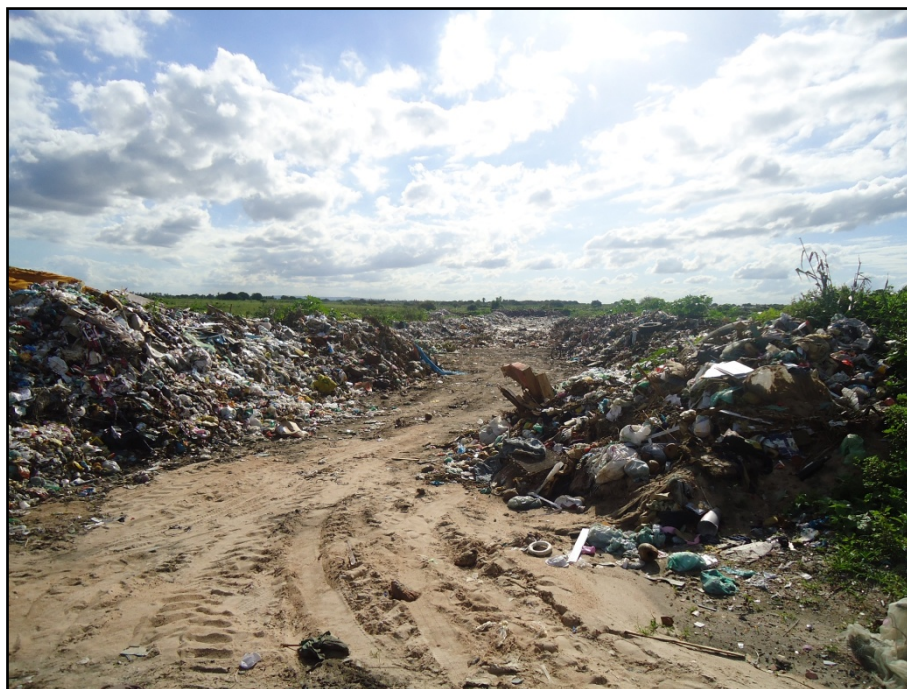
Figura 8. Vista da disposição de resíduos sólidos urbanos do município de Santo Antônio-RN.
Fonte: Amanda Caú Farias, 2015.

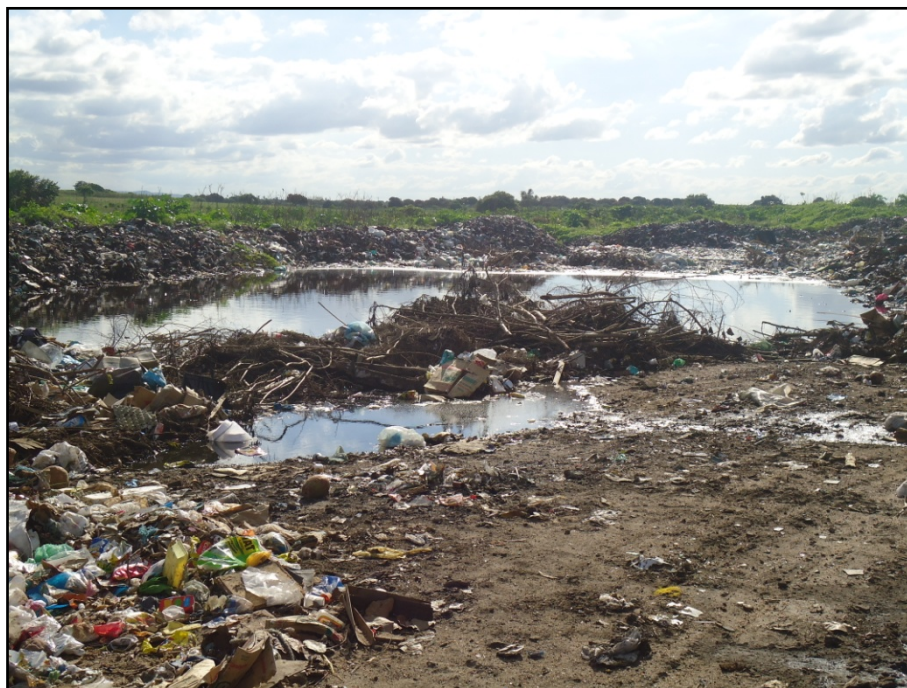
O local apresenta um grande acúmulo de chorume (Figura 13), líquido produzido pela decomposição da matéria orgânica, possui mal-cheiro e contém substâncias químicas em grande quantidade. Esse líquido contamina o solo, conseqüentemente a vegetação da região, e alcança camadas profundas, chegando ao lençol freático. No caso do solo do município a facilidade de chegar ao lençol freático é facilitada, uma vez que o mesmo é raso e arenoso, facilitando a infiltração. O fato ocorre, dentre outros, pela falta de espalhamento e cobertura do lixo, criando local propício para acumular líquido (Farias, A, C, 2015).

Figura 9. Acúmulo de chorume causado pela decomposição de matéria orgânica no lixão de Santo Antônio-RN. Fonte: Amanda Caú Farias, 2015.
