Eixo Temático ET-04-004 - Recuperação de Áreas Degradadas

## **AValiação DA QUALIDADE DO SOLO PARA FINS DE RECUPERAÇÃO DE LIXÃO DESATIVADO NO AGRESTE POTIGUAR**

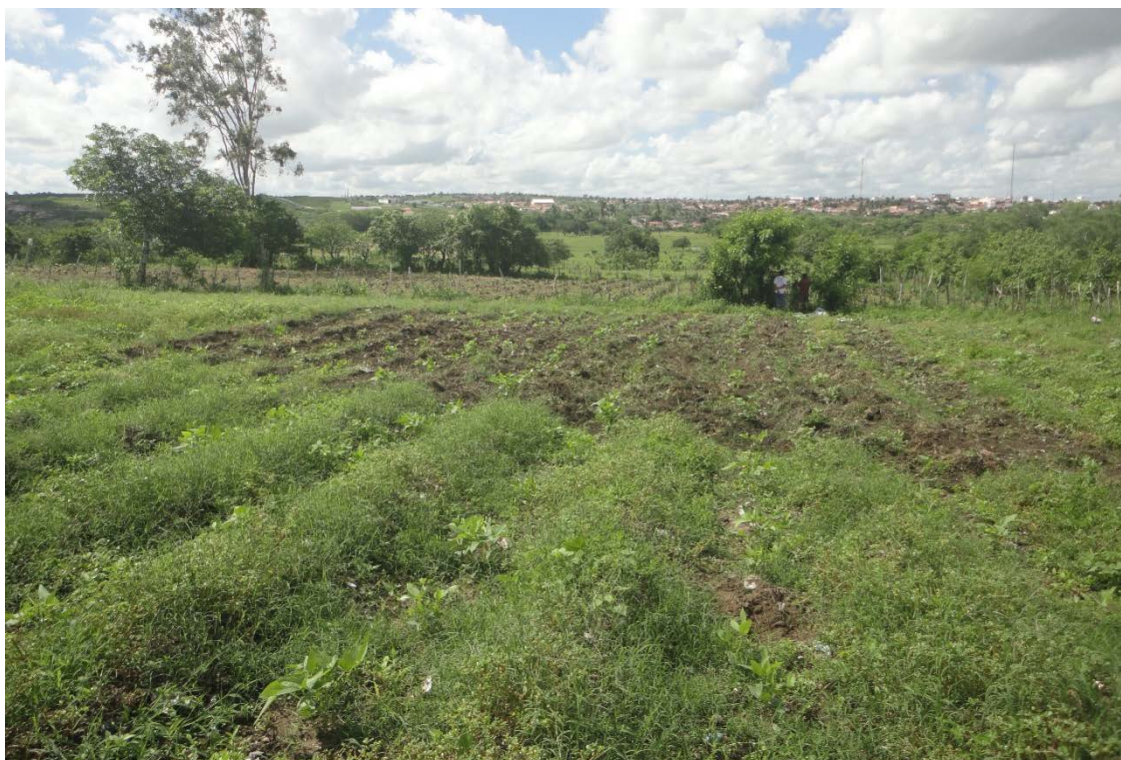
Na área 1 do lixão, o solo é cultivado desde o período em que o lixão estava em atividade. Nessa área, são realizados cultivos de espécies agrícolas como: feijão verde e jerimum mesmo sem um sistema de impermeabilização ou um aterramento adequado dos resíduos. É possível visualizar as raízes crescendo no solo com resíduos plásticos e metálicos (Figura 6), que ao disponibilizar contaminantes para o solo podem propiciar a entrada desses na cadeia trófica ocasionando a disseminação da contaminação.

Diversos estudos têm relatado o potencial do feijão absorver e translocar metais pesados do solo para a parte aérea, propiciando a concentração de espécies metálicas em seus grãos acima do limite permitido para o consumo humano (Santos et al., 2003; Pereira, 2005; Nogueira et al., 2007). O ambiente tal como pode ser observado é impróprio para esse fim, o que potencializa o risco, uma vez que, os produtos são comercializados na feira municipal, facilitando o acesso da comunidade em geral. Estudos anteriores realizados em áreas de lixões desativados e abandonados em municípios do Rio Grande do Norte (Araújo, 2014; Alves, 2016) vêm mostrando que nessas áreas devido à disposição irregular de resíduos e a inadequação na fase de encerramento há acumulo de metais pesados no solo que chegam a ultrapassar os valores de referência de qualidade do solo (CONAMA, 2009).

**Figura 6** - Cultivo de feijão-verde e jerimum na área do lixão do município de Nova Cruz – RN, desativado há 15 anos. Fonte: Vinícius Cortês Bezerra do Vale, 2015.

O plantio de culturas alimentícias deve ser terminantemente proibido na área, pelas razões aqui discutidas. Sugere-se, no entanto a aplicação de uma camada de solo para finalizar o sistema de cobertura final que possa suportar o crescimento de espécies vegetais nativas que cumprem o papel de recuperação estética e fitoestabilização da área.

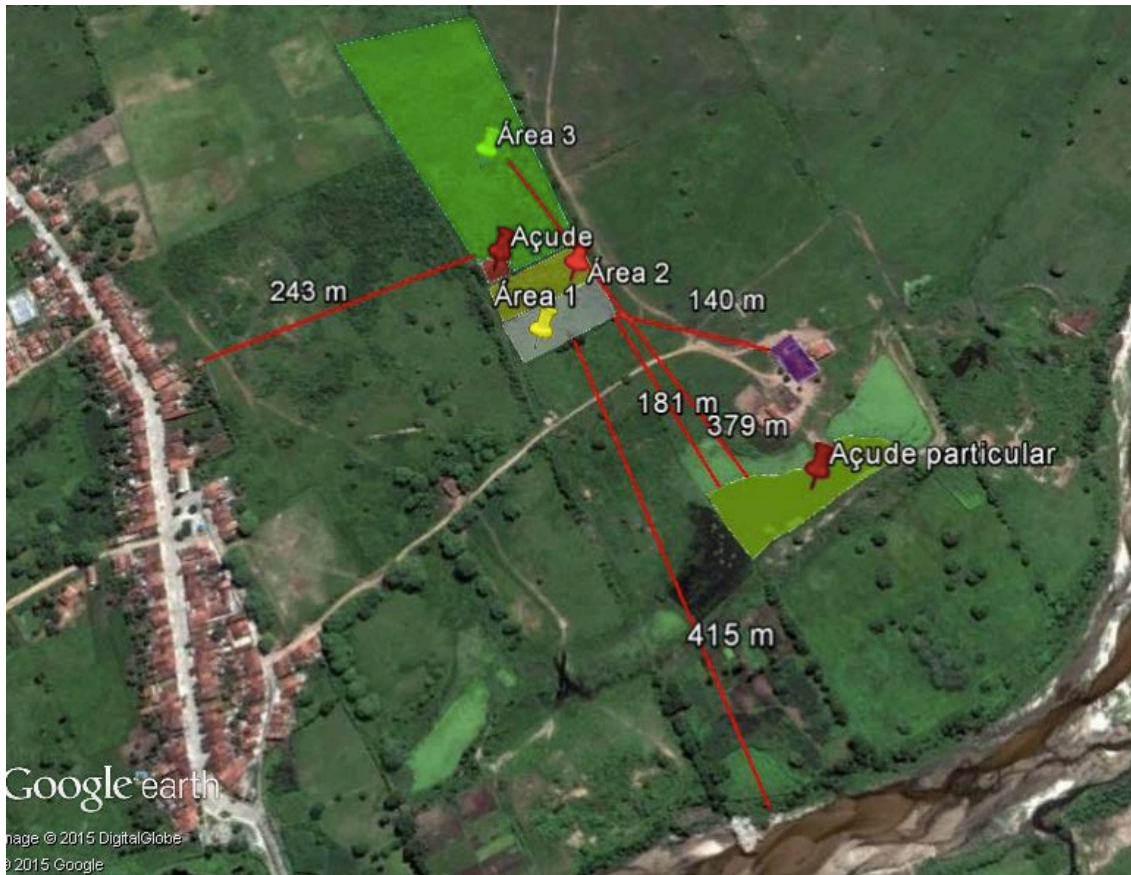
De acordo com a NBR 13.896/ 97 (ABNT, 1997), um dos critérios técnicos para a avaliação da adequabilidade de um local para instalação de áreas de disposição de resíduos é a distância do limite da área útil do aterro a núcleos populacionais, que não deve ser inferior a 500 m. Nesse presente trabalho, a distância do antigo lixão do município de Nova Cruz/RN para o núcleo urbano é de aproximadamente 243m (Figura 7). A distância do lixão desativado (Área 1 - Figura 5) para um açude particular é de aproximadamente 180 m, como pode ser observado na (Figura 7) e para o rio Curimataú (intermitente) que atravessa toda a cidade é de 427 m (Figura 7). A distância da área 3 (Figura 5) que foi utilizada para disposição os resíduos hospitalares para o açude particular é de aproximadamente 380 m, e por fim a distância da área 1 para uma residência particular é de 140 m.

É possível perceber também que foi criada uma pequena barragem na propriedade entre as áreas 2 e 3 (Figuras 5, 7 e 8), para a irrigação das culturas plantadas no local bem como fonte de abastecimento de água para os animais ali presentes. Como explicado anteriormente, a água provavelmente sofrerá contaminação sendo proibida sua utilização para esses determinados fins.

**Figura 7.** Distância do lixão desativado de Nova Cruz – RN para os corpos hídricos e núcleo urbano. Fonte: Adaptada do Google Earth, 2015.

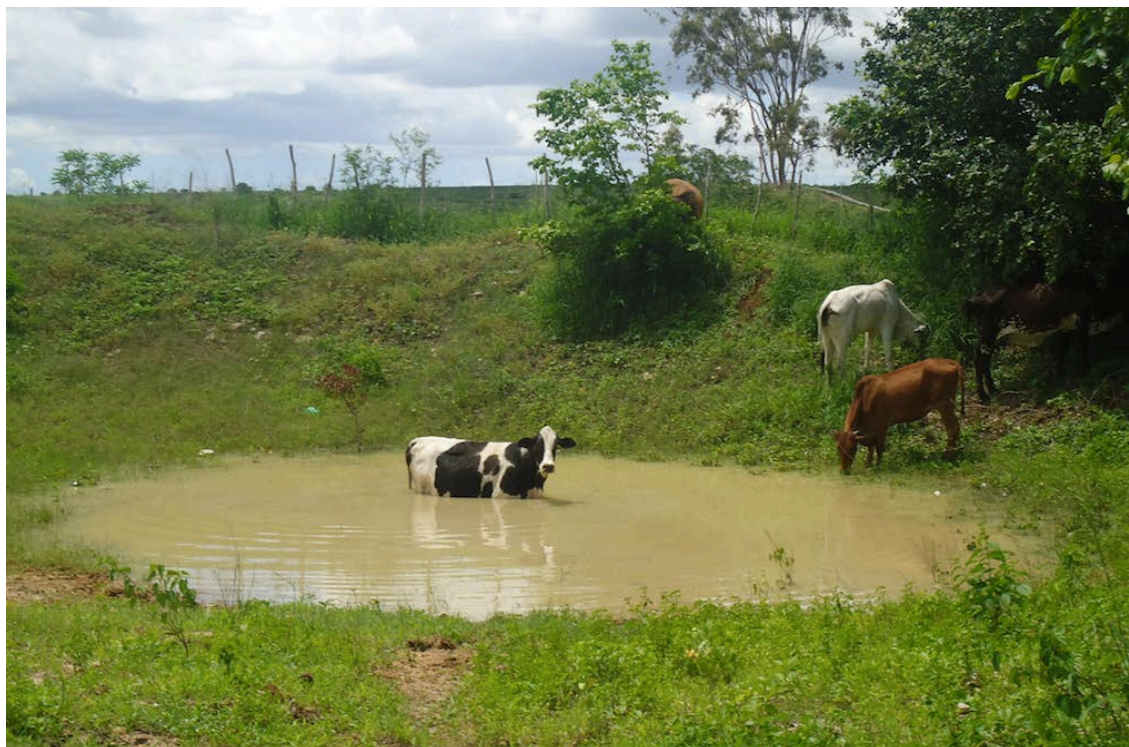
**Figura 8.** Barragem dentro do lixão desativado de Nova Cruz-RN. Fonte: Vinícius Cortês Bezerra do Vale, 2015.
