Eixo Temático ET-05-018 - Recursos Hídricos

MONITORAMENTO DO RIO CABOCÓ, SANTA RITA – PB: UM ESTUDO COMPARATIVO DAS ANÁLISES FÍSICO-QUÍMICAS, MICROBIOLÓGICAS E OS IMPACTOS AMBIENTAIS AO SEU ENTORNO

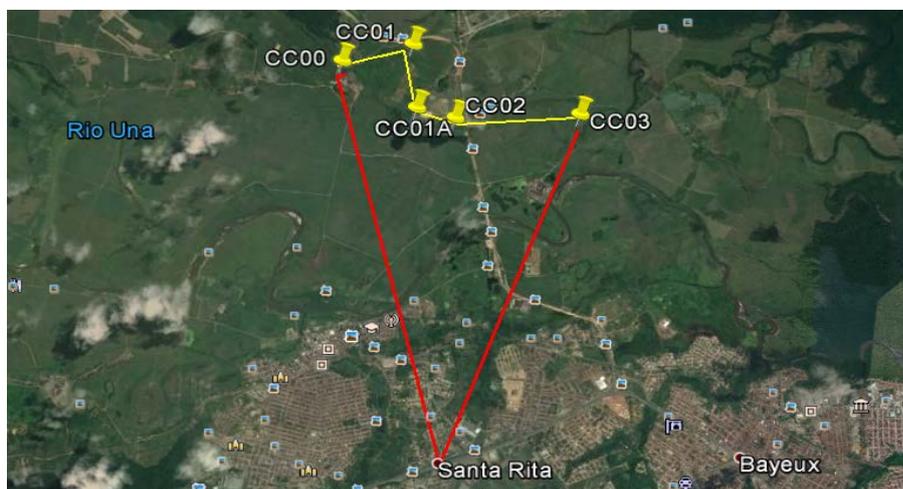
O Rio Cobocó é vistoriado pela Superintendência de Administração do Meio Ambiente (SUDEMA), onde os técnicos realizam coletas em cinco pontos. Estes pontos são nomeados de CC00, CC01, CC01A, CC02 e CC03 (Fig.1) e as coletas são realizadas a cada três meses, deste os anos de 2013,2014 e 2015.

Figura 1. Localização dos Pontos do Rio Cabocó. Fonte: Google Maps (2016).
