Eixo Temático ET-05-021 - Recursos Hídricos

ANÁLISE DAS CARACTERÍSTICAS FÍSICAS E QUÍMICAS DA SUB-BACIA DO RIO CUIÁ EM SEU CURSO ENTRE OS BAIRROS DE MANGABEIRA E VALENTINA ATÉ SUA FOZ

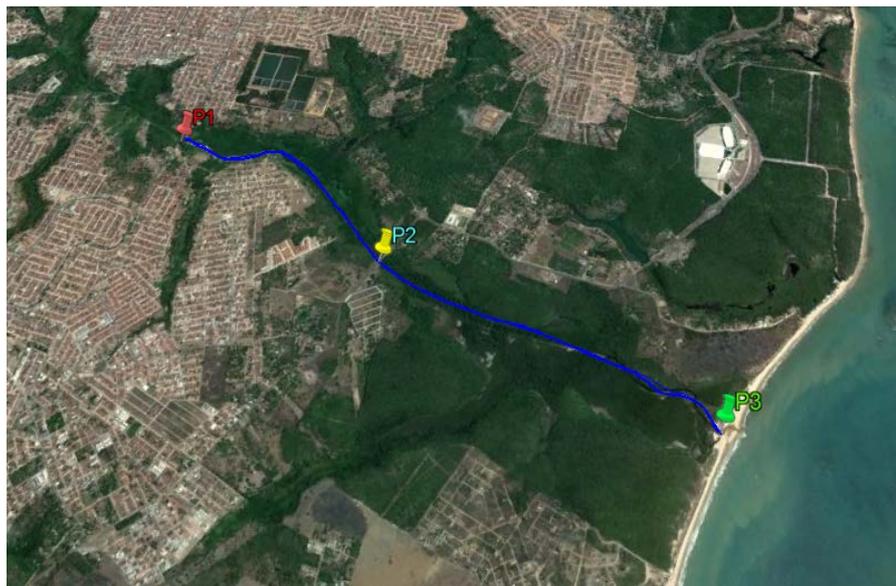
Para atender o objetivo do trabalho foram coletadas amostras de água de 3 pontos no trecho entre os bairros de Mangabeira e Valentina até a foz (Tab.1 e Fig.2).

Figura 2. Localização dos pontos de interesse. Fonte: Google Earth (2017).

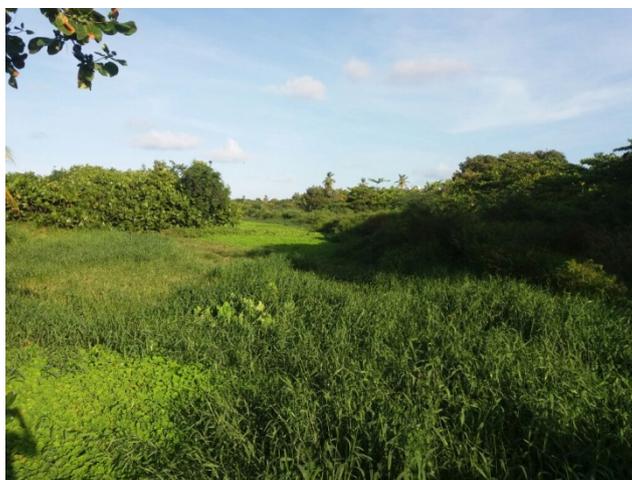
Figura 3. Fotografia referente ao ponto 1. Fonte: Autores (2017).

A escolha do ponto P1 que fica localizado nas divisas de Mangabeira e Valentina, se deu por dois motivos: o primeiro aproximação da área de pressão urbana, onde o trecho do rio que antecede a ponte, encontram-se em meio caracteristicamente rural e manifesta com maior evidencia os fatores da problemática anteriormente descrita no macrozoneamento, portanto observado a influência antrópica sobre a qualidade ambiental no rio, que por estar localizado à montante da passagem de efluente urbanos sem controle e tratamento adequados contribuirá na problemática com maior intensidade no P1 em Mangabeira. Foi ainda observada a influência antrópica por decorrência da população local contribuir com o descumprimento das normas de saneamento básicas previstas no código urbanístico e lançando seus efluentes fora do sistema de saneamento convencional. Em conformidade com a sua análise, observou-se visto que nesse ponto a qualidade da água não é tão boa, devida a deposição de efluentes (Fig. 3).

A Figura 3 mostra o local da primeira coleta onde evidencia-se a excessiva eutrofização do rio no trecho visitado para coleta, com o predomínio de algas e plantas anfíbias e gramíneas ocupando literalmente todo o espelho d'água, dificultando a passagem da luz solar e contribuindo com a não aeração das águas pela ação dos ventos que sem o devido equilíbrio não metabolizará o oxigênio necessário as espécies do sistema límbico.

Diante dessas análises, as medidas mitigadoras sugeridas seria a aplicação e fiscalização das normas e legislação ambiental e urbanística vigente de forma a eliminar o avanço da urbanização nas margens do rio, reflorestar as matas ciliares degradadas pela ação antrópica e campanhas de educação e conscientização ambiental da importância da qualidade e manutenção do rio no equilíbrio a vida.

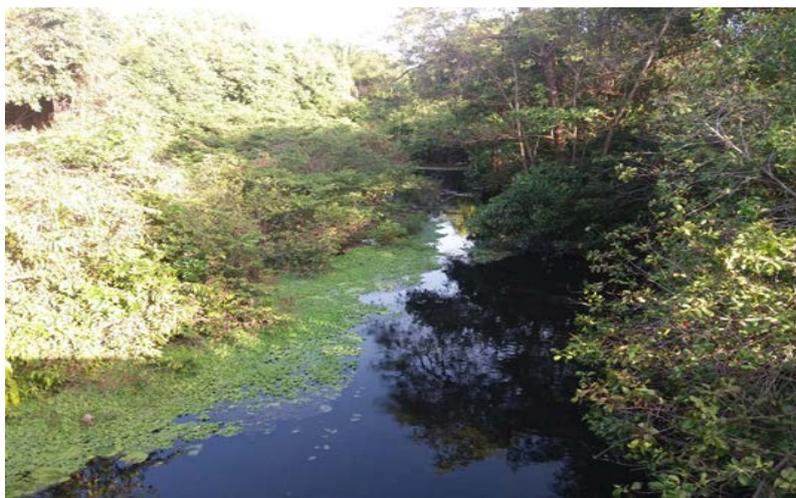
Figura 4. Fotografia referente ao ponto 2. Fonte: Autores (2017).

Em relação ao ponto P2 (Fig.4), localizado na ponte PB008, observou-se que a análise apresentou diferença, de acordo com os resultados, características diferentes em relação ao primeiro ponto, para os parâmetros físico-químicos analisados em decorrência de estar mais afastado da área urbana que exerce maior pressão e estresse ambiental ao corpo hídrico analisado.

A Figura 4 apresenta um ambiente ainda com algum equilíbrio ecossistêmico com aparente exposição de sua lamina d'água favorecendo a penetração da luz solar, com o eventual favorecimento das algas que metabolizará os nutrientes e produzirá seu oxigênio.

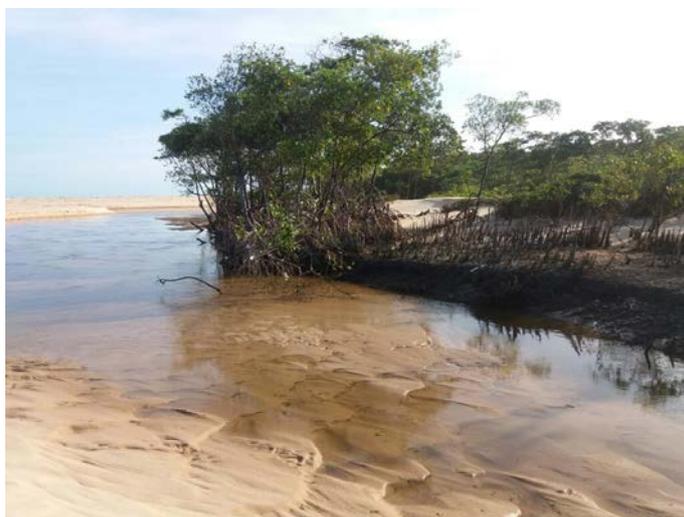
Figura 5. Foz na Praia do Sol. Fonte: Autores (2017).

A Foz foi indicada para definir a qualidade do rio próximo a sua embocadura no oceano e a análises das suas propriedades naquele ambiente. Em conformidades com a sua análise, observou-se nesse ponto a habilidade de autodepuração do Rio, visto que a sua qualidade melhorou nesse ponto, de acordo com os resultados apresentados.

A imagem do ponto de coleta da Foz (Fig.5) mostra um ambiente ecossistêmico com uma aparente capacidade de se auto depurar por estar a uma distância de aproximadamente 4,59 Km da primeira fonte antrópica do problema, e em seu percurso áreas de grandes verdes e com boa biodiversidade em sua biota.
