Eixo Temático ET-03-016 - Meio Ambiente e Recursos Naturais

ESTUDO DESCRITIVO DE ÁREAS PROPENSAS À MOVIMENTAÇÃO DE MASSA EM JOÃO PESSOA - PB: COMUNIDADES SANTA CLARA E SÃO RAFAEL

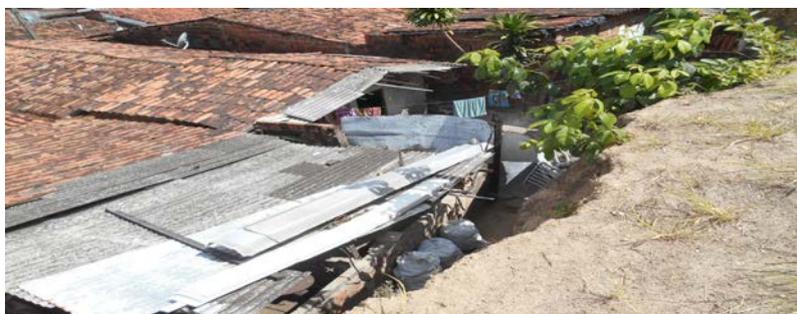
Nas Comunidades Santa Clara e São Rafael foram encontradas áreas de vertentes de diferentes perfis, que foram modificadas pela ação antrópica, a maioria delas pelo corte de taludes, principalmente na comunidade São Rafael em que prevalecem ocupações no sopé da encosta (Fig. 2). Nas áreas visitadas foram encontradas vertentes com amplitudes elevadas, altas declividades, inclinações variando entre 45° e 85°.

Figura 2. Corte de talude na Comunidade São Rafael. Fonte: Acervo do autor (2016).

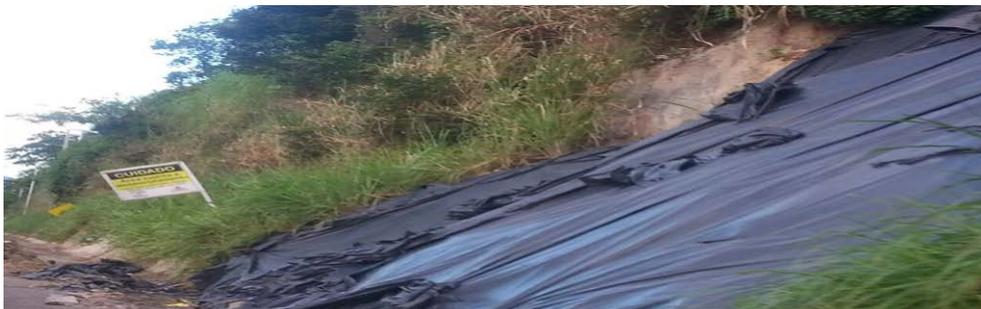
Frequentemente a COMPDEC-JP instala na Comunidade Santa Clara, uma lona na região em que o talude apresenta feições erosivas em formas de sulcos, no local já ocorreram deslizamentos (Figura 3). As lonas têm uma vida útil curta, de algumas semanas a poucos meses, são colocadas com o objetivo de reduzir o volume de água infiltrada. É importante que sejam aplicadas antes da saturação do solo e que haja uma retirada após o período de chuvas para a retomada do crescimento da vegetação e evaporação da água na encosta.

Figura 3. Talude da Comunidade Santa Clara sujeito a movimentação de massa. BR- 230, km 19. **Fonte:** Moura (2014).

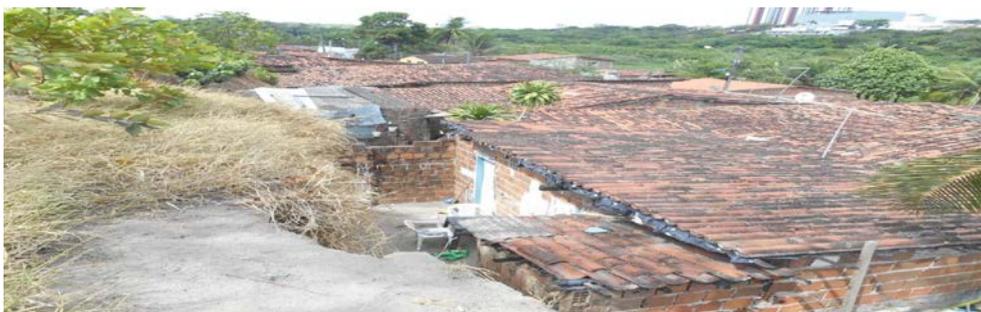
As várias mudanças que o processo de ocupação promove no relevo natural, através de cortes e aterros, são fortes indutores de movimentos de massa. Quanto maior o número de moradias, maior o número de cortes/aterros e maior a probabilidade de verticalização dos taludes, por falta de espaço, aumentando o grau de risco. Foi verificado na área de estudo maior frequência de taludes de corte em relação a taludes de aterro. Os moradores de áreas de riscos, em busca de um maior espaço para suas casas, acabam escavando geralmente o sopé do talude, não se preocupando com possíveis deslizamentos e acidentes na área (Figura 4).

Figura 4. Casas situadas na Comunidade São Rafael muito próximas ao talude de corte. **Fonte:** Acervo do autor (2016).

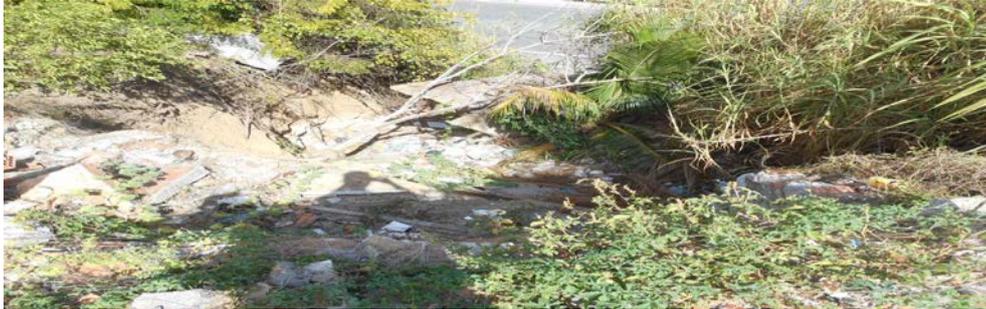
Na Comunidade Santa Clara, o topo da encosta voltada para a BR-230, km 19, está ocupado por casas irregulares de alvenaria separadas da borda por uma canaleta de drenagem superficial danificada e obstruída em várias partes, que além da chuva, recebe constantemente águas servidas dos imóveis. Uma escadaria que fazia parte do sistema de drenagem do talude foi destruída pelos moradores da região, impossibilitando assim, o correto direcionamento das

águas. Dessa forma, a água escorre pelo local sem ser captada por uma rede de drenagem, promovendo a saturação e desestabilização do terreno (Figuras 5 e 6).

Figura 5. Local onde se encontrava a escadaria de drenagem que foi destruída na encosta da Comunidade Santa Clara voltada para a BR-230, km 19. **Fonte:** Acervo do autor (2016).

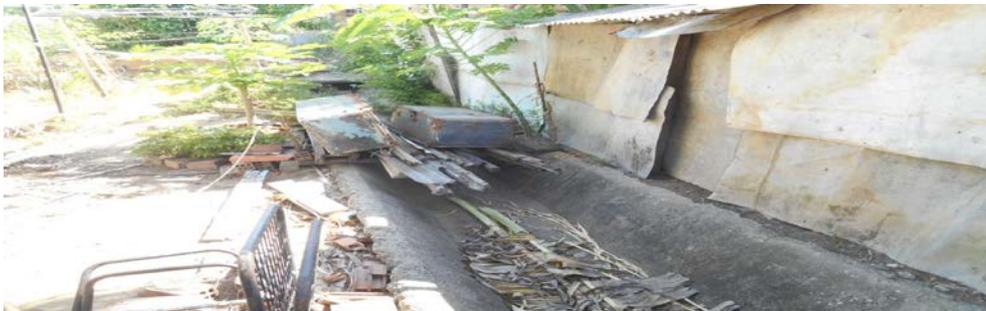
Figura 6. Canaleta de drenagem da vertente na Comunidade Santa Clara, BR-230, km 19, obstruída. **Fonte:** Acervo do autor (2016).

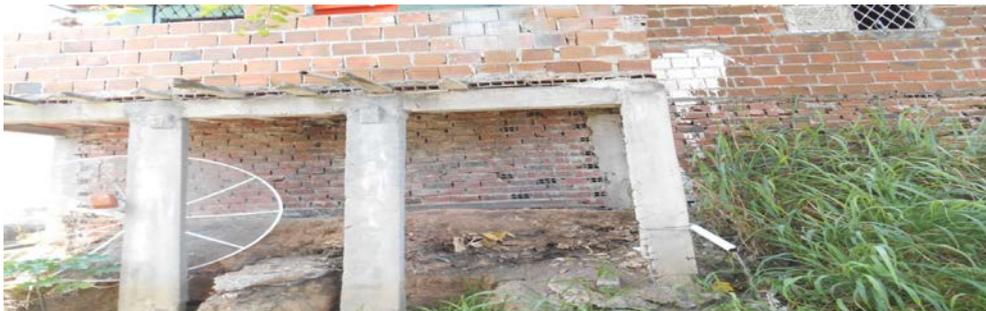
No local a maior parte das águas servidas das ocupações são lançadas na encosta, essas águas infiltram - se no solo contribuindo para a instabilidade da vertente, podendo causar escorregamentos (Figura 7).

Figura 7. Casa no topo da encosta na Comunidade Santa Clara lançando águas servidas. **Fonte:** Acervo do autor (2016).

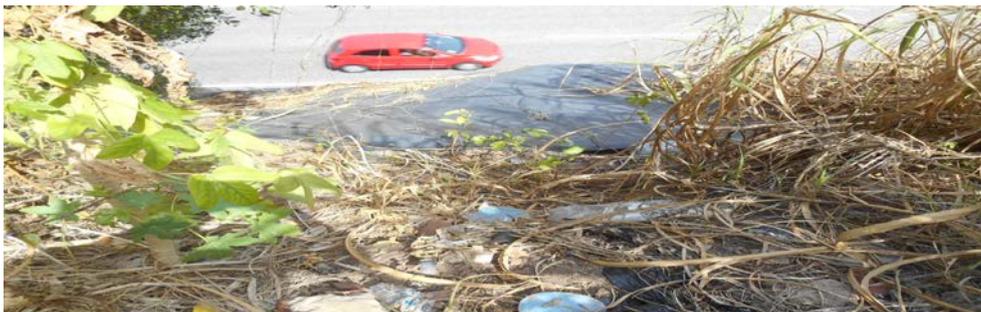
A presença de fossas construídas no topo da encosta também é um fator que contribui para a ocorrência de deslizamentos na região, pois funcionam como pontos de concentração de água, assim como o acúmulo de lixo no local que obstrui a drenagem e também contribui para a saturação do solo. Sua progressiva acumulação pode levar a acidentes de deslizamento da massa de lixo, associada ou não à encosta. Quanto mais pontos de concentração de lixo e maior o seu volume, existe uma maior probabilidade de ocorrência de deslizamentos associados a esses maciços artificiais (Figura 8).

Figura 8 - Lixo acumulado no talude da encosta, Comunidade Santa Clara (BR-230, km 19).
Fonte: Acervo do autor (2016).

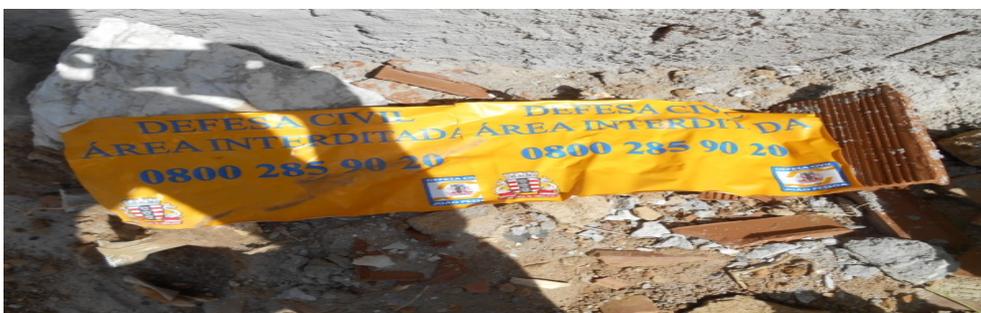
Figura 9. Casa interdita na Comunidade Santa Clara que está sendo construída novamente no topo da encosta. **Fonte:** Acervo do autor (2016).

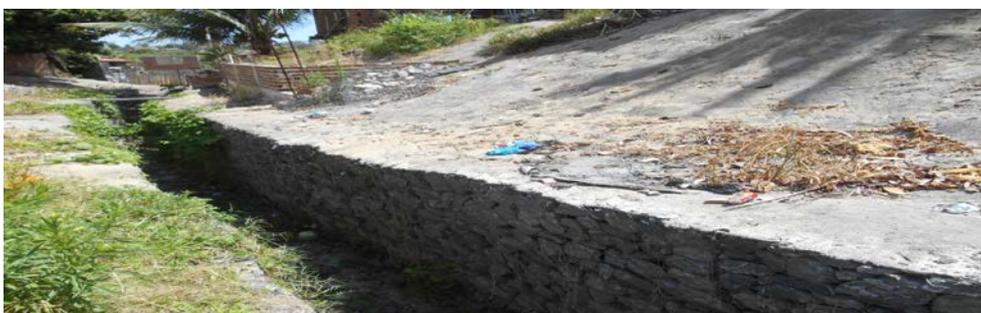
Figura 10. Muro gabião de granito na Comunidade Santa Clara. **Fonte:** Acervo do autor (2016).

A Secretaria Municipal de Infraestrutura de João Pessoa (SEINFRA) realizou obras recentemente no local para melhorar a drenagem e para a contenção de encostas. Foi construído um muro gabião-caixa que funciona como muro de gravidade. As caixas são bem alinhadas, para uma melhor estabilidade do conjunto (Figuras 9 e 10).

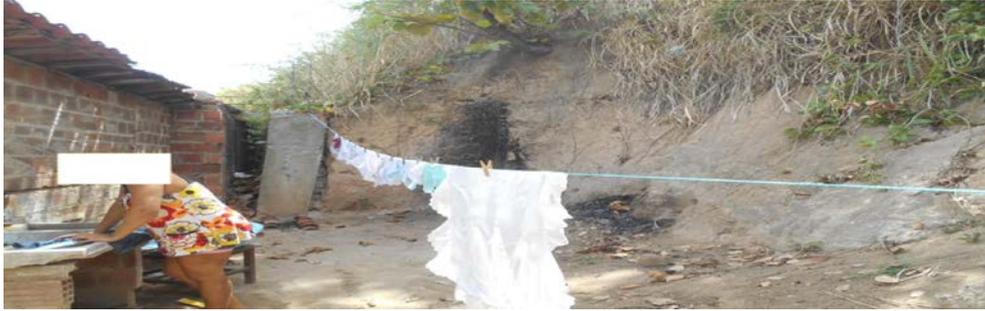
Mesmo depois da ocorrência de deslizamentos na região, alguns moradores continuam escavando o talude, em busca de um maior espaço para a sua residência. Recentemente, o muro

da rádio Tabajara tombou, por conta de um escorregamento, os moradores do local realizam a extração da massa inferior do talude (corte) para aumentar o terreno de residências (Fig.11e 12).

Figura 11. Corte de talude na Comunidade São Rafael. **Fonte:** Acervo do autor (2016).

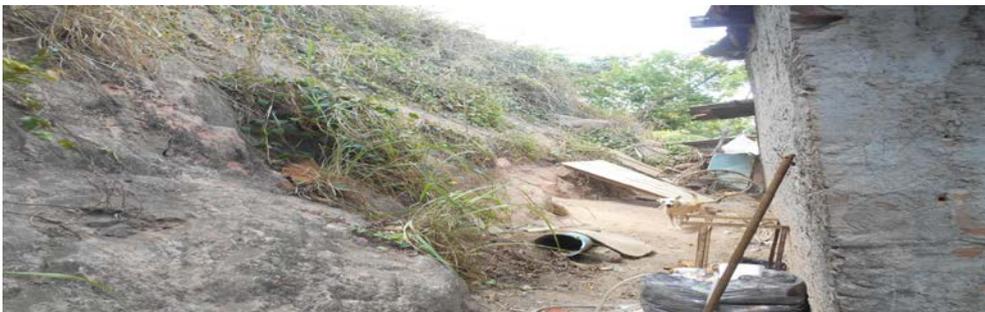
Figura 12. Casa situada no sopé da encosta na comunidade São Rafael. **Fonte:** Acervo do autor (2016).

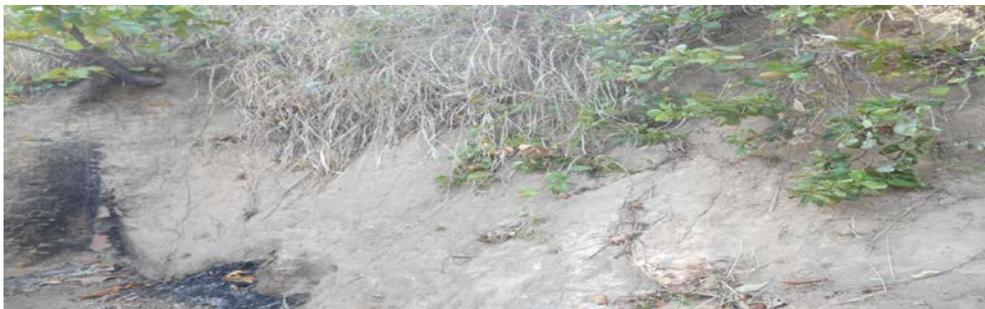
Em geral, a vegetação natural dos taludes das áreas do estudo é do tipo rasteira, com capim e algumas árvores de médio e grande porte. Esta se encontra bastante descaracterizada pela ação antrópica, principalmente nas vertentes da Comunidade São Rafael, os moradores da região queimam e removem a vegetação, deixando o solo exposto.

Vertentes sem cobertura vegetal, expõe o solo ao choque direto da chuva e às águas correntes favorecendo a infiltração da água e a saturação do solo tornando os materiais menos coesos e assim menos resistentes, ficando mais susceptível à movimentos de massa. A água da chuva que infiltra no terreno aumenta os valores do peso próprio e da pressão da água, há um aumento do grau de saturação do solo e da condutividade hidráulica, reduzindo a sucção, coesão e consequentemente a resistência do solo, diminuindo o fator de segurança do talude (Figura 13).

Figura 13 - Retirada e queima da vegetação do talude na Comunidade Santa Clara. **Fonte:** Acervo do autor (2016).

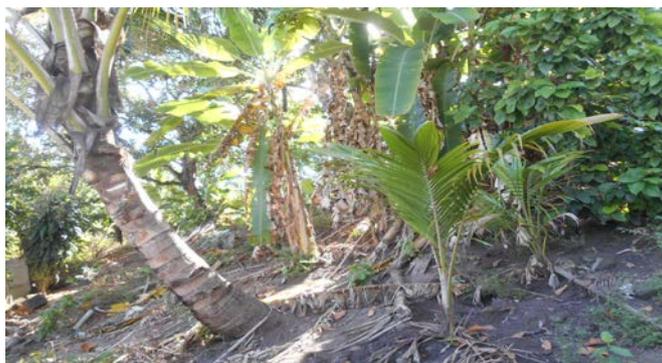
Na vegetação das encostas também foram encontradas algumas bananeiras que de acordo com Brasil (2007), são prejudiciais à estabilidade de taludes, por facilitar a infiltração de

água. Este tipo de cobertura vegetal concentra água na sua estrutura interna contribuindo para a saturação, as raízes das bananeiras não cumprem o papel de estruturação do solo e acabam arrastando os solos durante os deslizamentos. As bananeiras tem presença quase obrigatória nos acidentes envolvendo encostas.

De acordo com Rosendo (2011), áreas com inclinação maior do que 30%, a presença de bananeiras em um talude aumenta a chance de deslizamento, isso porque, segundo o autor, suas raízes são rasas com relação ao seu porte e tendem a aumentar a penetração/acumulação de águas pluviais no solo. Na vegetação dos taludes também foram encontradas algumas árvores de grande porte que são prejudiciais à estabilidade do talude, esse tipo de vegetação exerce pressão sobre a encosta frágil com seu peso, atuando como alavanca, resultado da ação da gravidade com à ação dos ventos mais fortes (Fig. 14).

Figura 14. Presença de árvores de grande porte e bananeiras no talude. **Fonte:** Acervo do autor (2016).
