Eixo Temático ET-05-014 - Meio Ambiente e Recursos Naturais

A IMPORTÂNCIA DO TELHADO VIVO - CONFORTO TÉRMICO EM GUARITAS NA CIDADE DE JOÃO PESSOA: COBERTURA VERDE X LAJE IMPERMEÁVEL

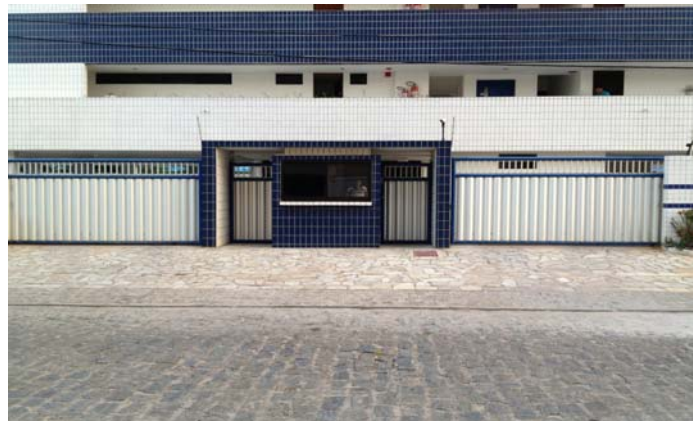
Figura 2. Fachada frontal da Guarita 01 (Voltada para o Norte com laje impermeável).

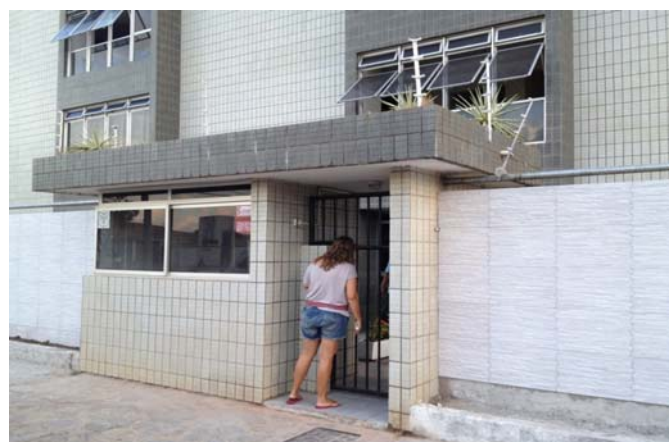
Figura 3. Fachada Frontal da Guarita 02 (Voltada para o Norte com cobertura vegetal).

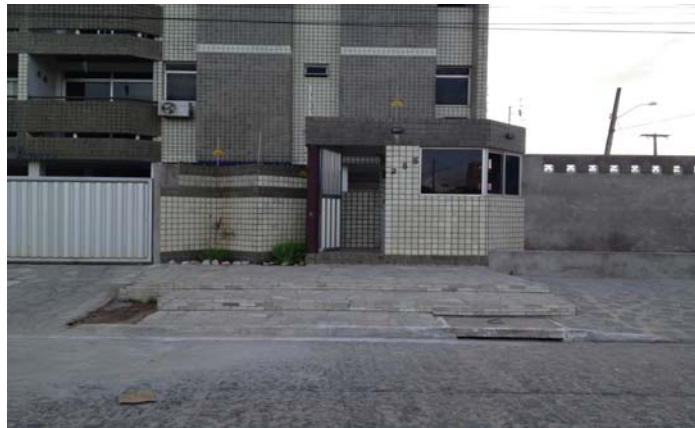
Figura 4. Fachada Frontal da Guarita 03 (Voltada para o Leste com laje impermeável).

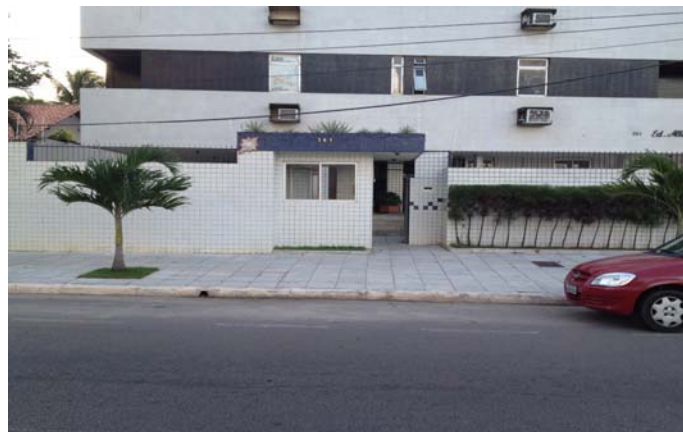
Figura 5. Fachada Frontal da Guarita 04 (Voltada para o Leste com cobertura vegetal)
