Eixo Temático ET-03-019 - Meio Ambiente e Recursos Naturais

ANÁLISE QUALI-QUANTITATIVA DA ARBORIZAÇÃO DA PRAÇA MARQUÊS DE PARANAGUÁ, MUNICÍPIO DE PARNAGUÁ-PI

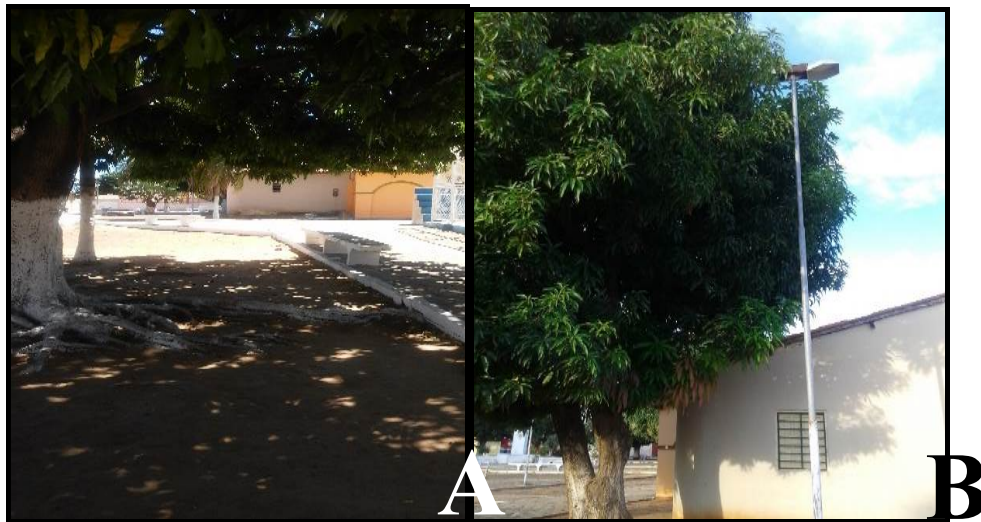
Os enraizamentos de alguns indivíduos se encontravam na superfície causando rachaduras nas calçadas (figura 2), sendo a espécie manga (*Mangifera indica*) responsável pela maior parte dos conflitos. As copas de alguns indivíduos se encontravam em contato com o poste de iluminação (Figura 2), sendo que alguns indivíduos foram alocados adequadamente, ou seja, de modo a não prejudicar a iluminação. As irregularidades observadas devem-se ao o baixo nível de planejamento e estruturação dessa área verde em relação aos equipamentos urbanos.

Figura 2 - Raízes danificando a calçada (A); Conflito com poste de iluminação (B). Pesquisa de campo, 2016.

Espera-se que este trabalho sirva de base para melhorar a organização das espécies existentes na praça, substituindo as que estão causando conflitos, fazendo um planejamento adequado para o local, levando em consideração a distância entre os indivíduos arboreos e equipamentos urbanos.
