Eixo Temático ET-03-011 - Meio Ambiente e Recursos Naturais

IMPACTOS AMBIENTAIS NO PARQUE ZOOBOTÂNICO ARRUDA CÂMARA (PZAC), BICA, COM POSSÍVEIS CAUSAS ANTRÓPICAS.

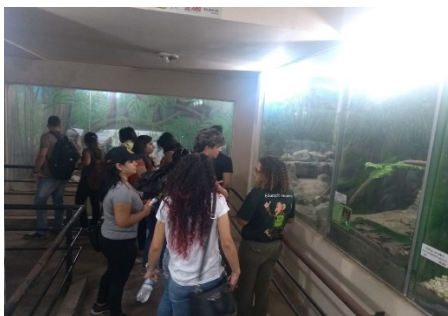
A falta da educação ambiental e conscientização pesa muito neste aspecto. Por receber uma quantidade de pessoas considerável, muitos deles não respeitam o ambiente e não fazem o devido silêncio nas principais áreas do zoológico, causando assim diversos transtornos aos animais, despertando assim o estresse e inquietação das serpentes, por exemplo. Além disso, o parque fica localizado a margem de uma via pavimentada com fluxo constante de veículos, os ruídos e buzinas dos veículos geram desconforto para a biota local.

Imagem 2. Visitantes no recinto dos répteis. Fonte: Autores, 2018.

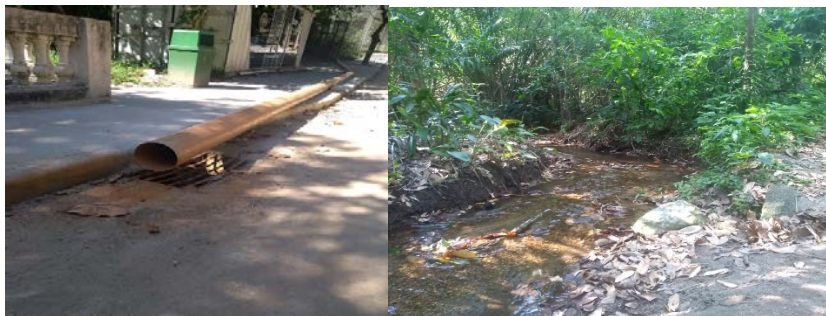
A bica (de onde escorre a água), faz o trajeto por todo o parque, através desse percurso pode ocorrer sério risco de contaminação, pois parte do trajeto passa por recintos de animais, onde os mesmos fazem suas necessidades, além disso, foram encontrados boa parte de desembocadura de esgoto ao redor, provavelmente das residências vizinhas. Por não haver um controle dinâmico desses fatores, não temos conhecimento específico do que consta na qualidade deste corpo hídrico.

Imagem 3 e 4. Efluentes despejados em corpos hídricos sem tratamento. Fonte: Autores, 2018.

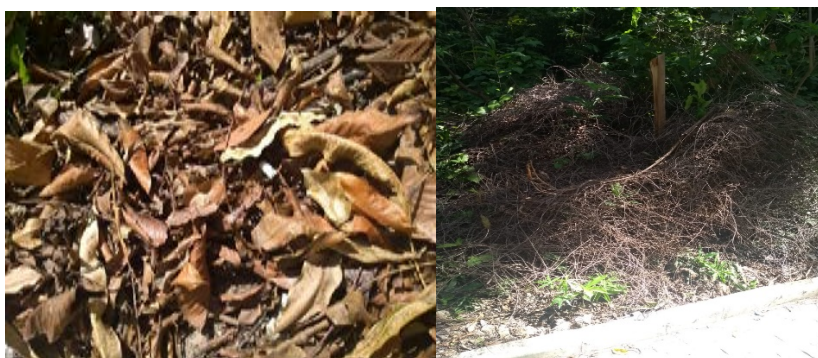
Um problema que podemos encontrar em diversas áreas do parque, piolas de cigarro, folhas e galhos secos, uma diversidade de fatores que podem propiciar algo mais grave. O risco de incêndio pode ficar com uma magnitude maior na parte mais quente do ano, que é o verão, de modo que a temperatura elevada possa causar um desastre ambiental.

Imagem 5 e 6. Bitucas de cigarro nas dependências do parque e galhos secos de plantas. Fonte: Autores, 2018

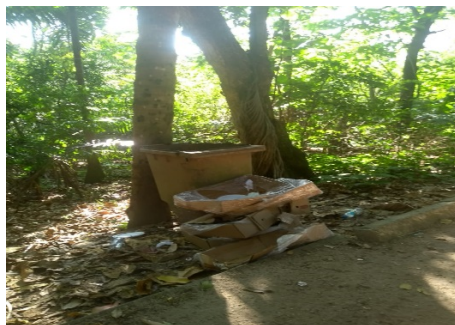
Pode-se observar que em diversos locais, principalmente na trilha e no local que é feito o lanche dos visitantes existem uma grande disposição de resíduos sólidos, que podem

consequentemente afetar os animais que estão soltos no parque, prejudicar o fluxo de drenagem, além de ter influência nas questões de contaminação de solo e corpo hídrico.

Imagem 7. Resíduo comum descartado em local inadequado. Fonte: Autores, 2018.

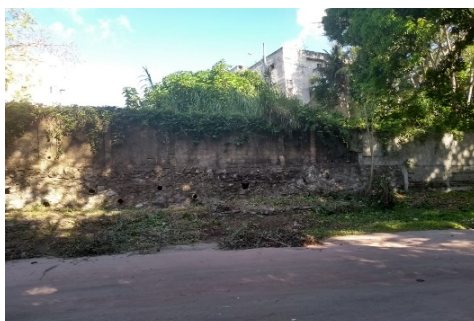
Existe um grande problema quando se trata desta questão, muitas residências no entorno do parque estão de maneira irregular, sem a documentação que é exigida pela prefeitura. Essas casas foram crescendo de maneira abstrata e se tornou um local de ocupação. Já aconteceram vários conflitos entre o zoológico e essa população que ali reside.

Imagem 8. Muro que limita o condomínio residencial do parque. Fonte: Autores, 2018.

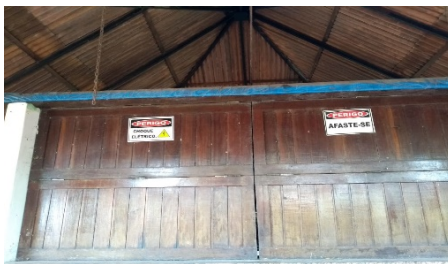
Por ser um ambiente que atrai várias pessoas, automaticamente isso surte efeito no meio econômico. Muitas empreendedores e trabalhadores informais colocam seus negócios para vender visando um bom retorno lucrativo. Além dos profissionais que são necessários para o desenvolvimento, segurança e manutenção do zoológico. No entanto, atualmente, alguns estabelecimentos se encontram fora de funcionamento.

Imagem 9. Quiosque fora de funcionamento, próximo ao recinto da elefante. Fonte: Autores, 2018.

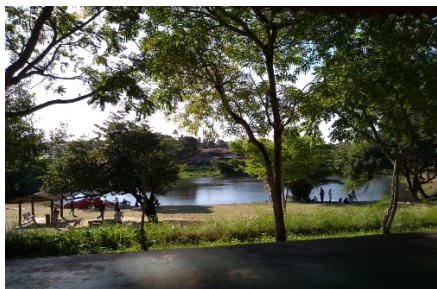
O Parque Zoobotânico Arruda Câmara é rico em biodiversidade, além de encontrar em requícios de mata atlântica, possui inúmeras espécies de animais nativos e exóticos. Uma ótima área de lazer e bem estar, esse privilégios tem impacto positivo na sociedade, fazendo com que muitos vão desfrutar das riquezas ali presentes.

Imagem 10. Área utilizada pelo público para atividades recreativas. Fonte: Autores, 2018.

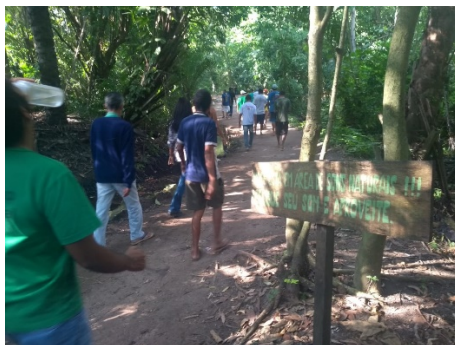
A cobertura vegetal da mata atlântica tem a capacidade de proporcionar e diminuir a temperatura em até 2°C, proporcionando conforto térmico. Além das partes verdes trazer um aspecto paisagístico benéfico, e a arborização ter papel fundamental no fluxo de drenagem, e bem-estar para o ser humano.

Imagem 11. Trilha ecológica para visitantes. Fonte: Autores, 2018.

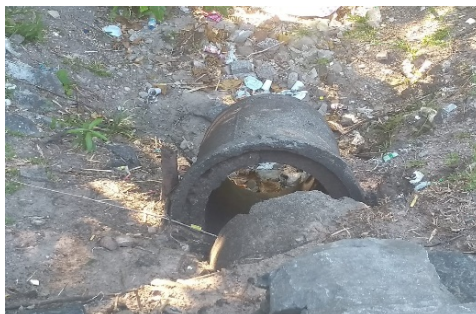
Quem visita o zoológico se depara com paisagens belas, a biodiversidade que este meio apresenta é muito agradável, variedades de espécies tanto na fauna como na flora, mas também existe algumas imagens desagradáveis, encontramos em boa parte do parque, lixo, tubos de vazamento de água, resíduos orgânicos, tudo isso contribui para o contraste no pensamento do visitante.

Imagem 12. Tubulação em más condições de funcionamento exposta. Fonte: Autores, 2018.
